Thisted Kommune

Ravnshøje Vandløb – restaurering ref. 455

**FORUNDERSØGELSE AF MULIGHEDEN FOR RESTAURERING I RAVNSHØJE
VANDLØB, ID: REF. 455, PROJEKT 7 - SYDTHY**

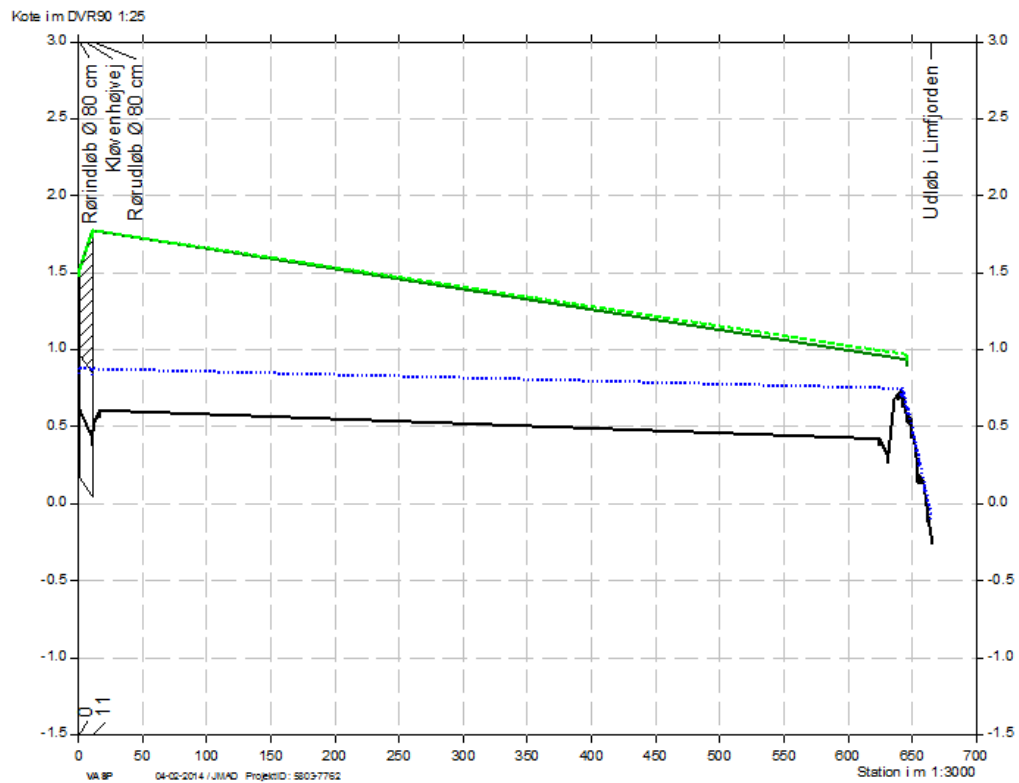
Figur 5.1. Eksisterende forhold registreret ved opmåling i september måned 2013. Sort streg er opmålt bund.

Fysisk vandløbskvalitet	Opmålingen har vist at projektstrækningen ikke har faldforhold der muliggøre skabelse af en fysisk vandløbskvalitet, der, sammen med de dårlige bundforhold, på afgørende vis adskiller sig fra den nuværende vandløbskvalitet, idet der er stor risiko for, at evt. udlagt grus og sten vil forsvinde.
Passageforhold for smådyr og fisk	En evt. indsats vil ikke ændre på passageforholdene for fisk og smådyr.
Afvandingsmæssige forhold	Ingen, da der ikke skal gennemføres en indsats.
Beskyttet natur	Ingen, da der ikke skal gennemføres en indsats.
Natura 2000-beskyttelse	Ingen, da der ikke skal gennemføres en indsats.
Bilag IV-arter	Ingen, da der ikke skal gennemføres en indsats.
Øvrige udpegninger	Ingen, da der ikke skal gennemføres en indsats.
Eksisterende forhold	Ingen, da der ikke skal gennemføres en indsats.
Andre forhold	Ingen, da der ikke skal gennemføres en indsats.

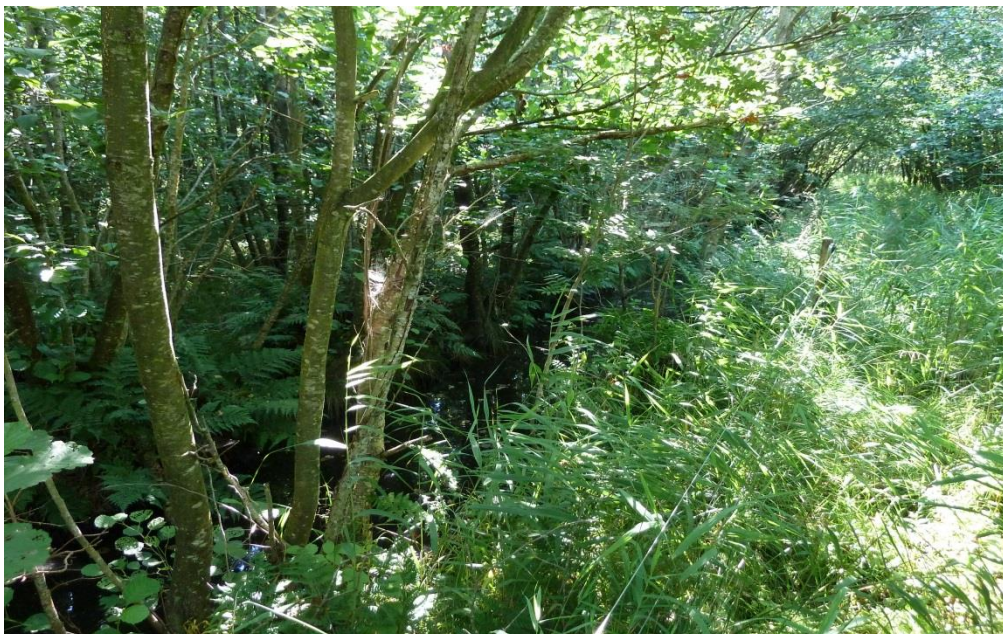
Figur 5.2. Foto af Ravnhøje Vandløb taget den 26. august 2013. Strækningen udpeget til restaurering er stort set på hele strækningen beliggende i tæt bevoksning i et moseområde. Vandløbsbunden ligger stort set uden fald og er meget blød.

6. PROJEKTFORSLAG	
Beskrivelse af løsning	<p>Ravnhøje Vandløb er ikke omfattet af en udsætningsplan og det er desuden vurderet, at Ravnhøje Vandløb ikke har potentiale som ørredvand, på grund af de meget bløde bundforhold og mangel på gydeområder. Det er vurderingen, at fravær af grus og sten på indsatstrækningen er naturgivet og udlægning af grus og sten vil derfor ikke være i overensstemmelse med vandløbets naturgivne sedimentforhold.</p> <p>En udlægning af grus og sten vil ikke få nogen reel betydning for ørreder som gydevand, idet den bløde bund indebærer risiko for, at udlagt grus og sten synker ned i den bløde bund. Udlægning af grus og sten vil i en mindre målestok kunne give en levestedsforbedring for smådyrsfaunaen, men denne vil være tidsbegrænset, da grus og sten overlejres af den bløde bund. Det er ikke muligt at fjerne det dårlige bundmateriale, da der ikke er registreret fast bund under den eksisterende bund.</p> <p>Det er vurderet at med de naturgivne forhold; mose, blød bund og meget ringe faldforhold (0,2 ‰), er det ikke muligt at foretage en restaurering, der kan forbedre de fysiske forhold på projektstrækningen.</p>

9. FORVENTEDE KONSEKVENSER AF INDSATSEN	
Fisk	<p>Det er vurderet, at Ravnhøje Vandløb ikke har potentiale som ørredvand, først og fremmest på grund af de meget bløde bundforhold og derved mangel på gydeområder. Dette problem kan en udlægning af grus og sten potentielt rette op på, men det er vurderet, at udlægningen ikke vil få nogen reel betydning, idet de bløde bundforhold på stræk-</p>

ningen indebærer stor risiko for, at udlagt grus og sten forsvinder ned i bundmaterialet meget hurtigt. Det er vurderingen, at fravær af grus og sten på indsats-trækningen er naturgivet. Udlægning af grus og sten vil derfor ikke være i overensstemmelse med vandløbets naturgivne sedimentforhold.
Smådyr og DVFI	Udlægning af grus og sten vil potentielt være til gavn for smådyrsfaunaen gennem forbedring af levestedskvaliteten, men det er tvivlsomt, om det vil få den tilsigtede virkning, idet de bløde bundforhold på strækningen ikke kan bære det udlagte grus og sten, som vil synke ned i bunden efter kort tid.
Vandløbsplanter	En evt. udlægning af grus vil potentielt være til gunst for vandløbsvegetationen, idet fast bund vil kunne ændre vandløbets egnethed som voksested for arter, der i dag ikke forekommer. Denne er dog vurderet til at være tidsbegrænset. Strækningens beliggenhed i skov vil desuden begrænse effekterne af indsatsen på vandløbsvegetationen.
