VANDPLANSPROJEKT VEDRØRENDE VANDLØBSRESTAURERING

Forundersøgelse af vandløbsrestaureringsprojekter i Fredskilde Bæk, spærring AAL-1208, Thisted kommune

Teknisk- og ejendomsmæssig forundersøgelse, inkl. detailprojektering

Dato	:	15.08.2016
Sagsnr.	:	2016-00119
Version	:	3
Projektleder	:	JORA
Udarbejdet af	:	TSJE, JORA
Godkendt af	:	JORA

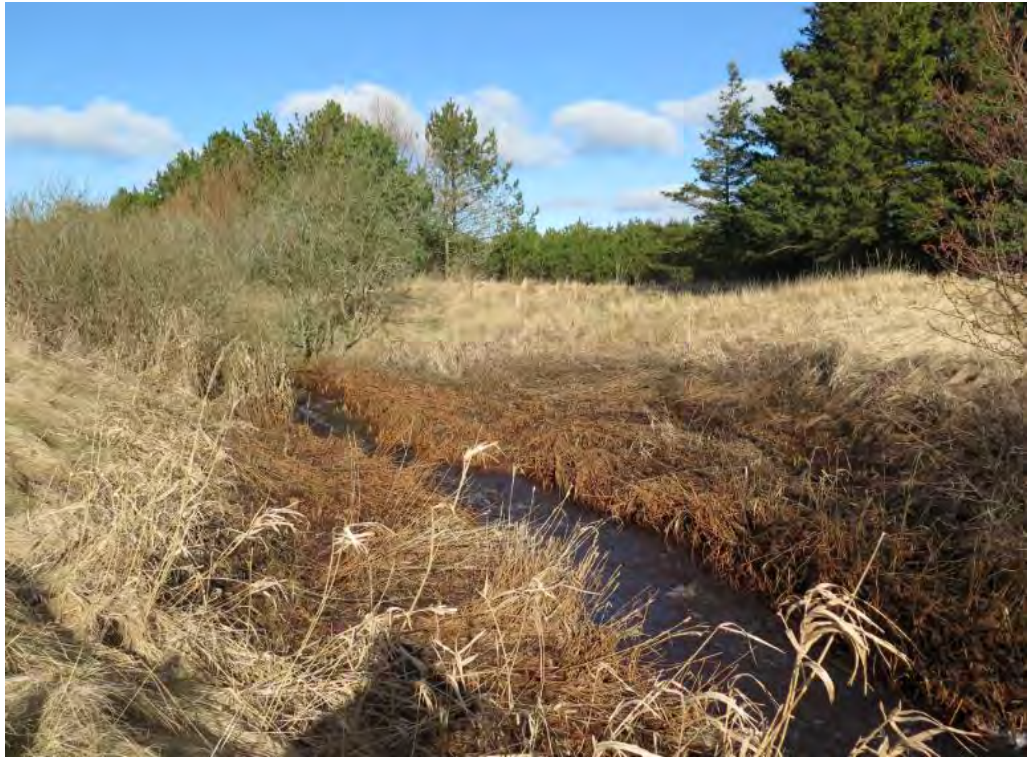
Figur 3-3 Billedet er taget umiddelbart nedstrøms den udpegede spærring, og viser tydeligt at Fredskilde Bæk på den nedre strækning er påvirket af vandstanden i Ove Sø.

Ved besigtigelsen blev der dog observeret tydelige tegn på okkerpåvirkning. Som det fremgår af Figur 3-3 i afsnit 3.2.5 er kantvegetationen efter høj vandføring i vandløbet blevet efterladt med en brunlig farve, som sandsynligvis stammer fra okker i vandet. Dette stemmer godt overens med kendskabet til Ove Sø, hvor al vandtilførsel i den nordlige ende er kraftigt okkerpåvirket.

Ved besigtigelsestidspunktet var det tydeligt, at vandmængden i Fredskilde Bæk på den nedre strækning varierer meget. På Figur 3-3 ses det, at vandet kort tid før besigtigelsen har stået langt op ad brinkerne. Variationerne i vandstanden skyldes til dels store afstrømningshændelser samt ændringer i vandstanden i Ove Sø.

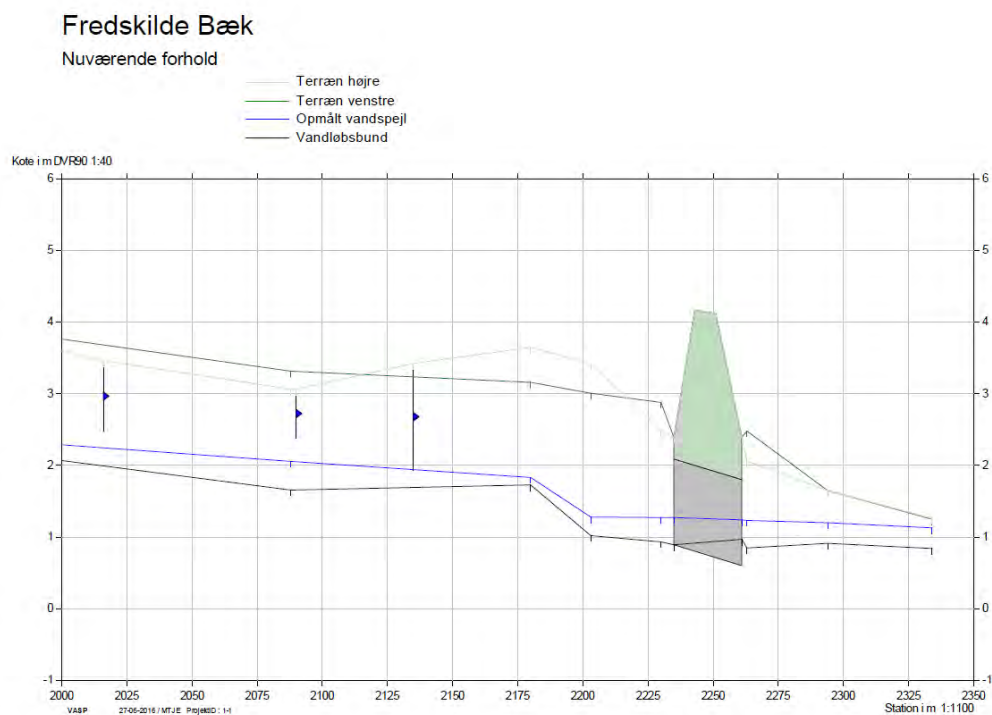
Figur 3-4 Længdeprofil over de nuværende forhold jf. VASP-opmåling 2014 omkring spærringen i Fredskilde Bæk.

Oplandet til indsatsen er ved en topografisk oplandsanalyse beregnet til 8,27 km². Ud fra oplandsvægtning af vandføringsdata for Naturstyrelsens målestation 11.02 ved Årup Å har vandløbet på den pågældende strækning en beregnet årsmiddelvandføring på 118 l/s og en vintermedianmaksimumsvandføring på 436,6 l/s. Grunden den store bufferkapacitet i Fredskilde Sø opstrøms indsatsen forventes der dog ikke nær så store udsving i vandføringen. Længdeprofil for vandløbsstrækningen, hvor den udpegede spærring er beliggende, ses af Figur 3-4. Længdeprofilen er desuden vedlagt som Bilag 1.

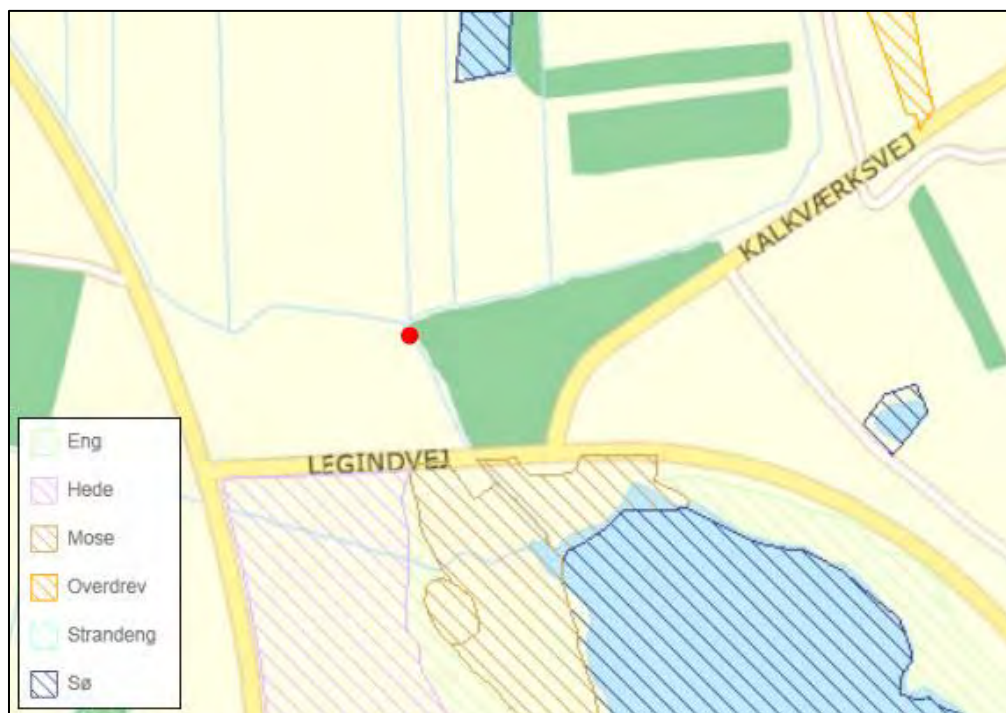
Spærring AAL-1208 i Fredskilde Bæk er ikke beliggende inden for områder, der er registreret som § 3 beskyttet natur. Dog ligger vandløbet nedstrøms Legindvej og til udløbet i Ove Sø i et område, der er registreret som § 3 beskyttet mose. Endvidere er Ove sø beskyttet (Figur 3-5).

Figur 3-5 Oversigt over beskyttet natur ved indsats AAL-1208 i Fredskilde Bæk. Kilde: Danmarks Miljøportal

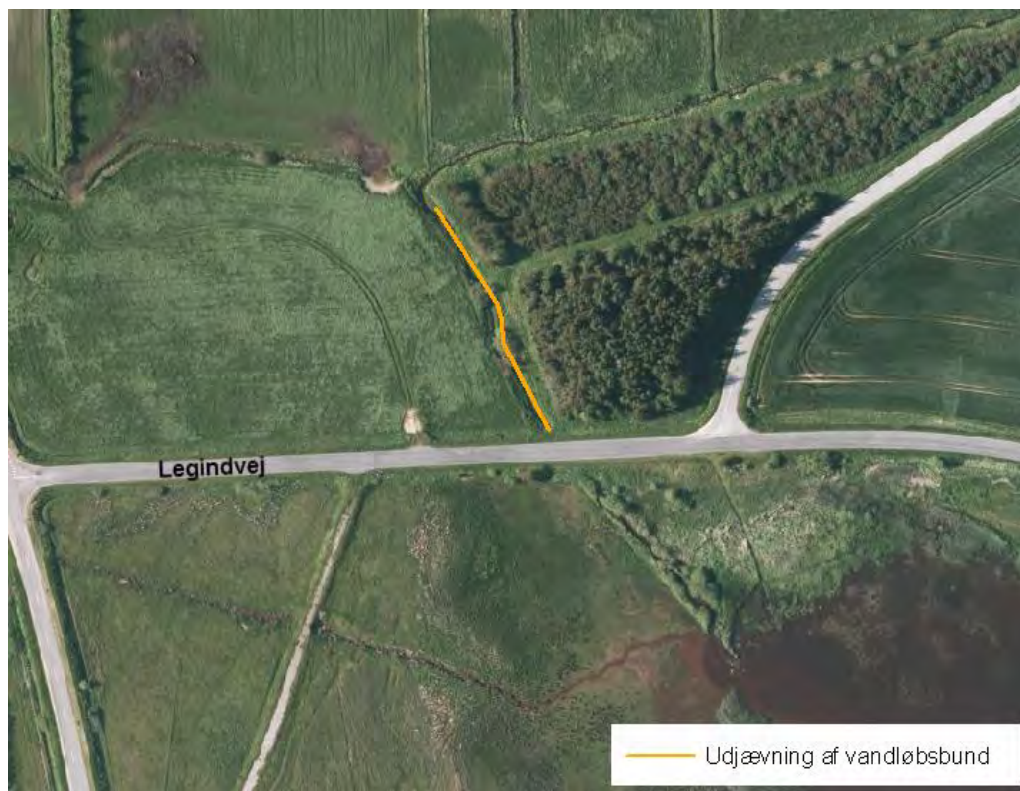
Figur 3-6 Overblik over projektforslag. Den orange linje angiver strækningen, hvor vandløbsbunden udjævnes og der skabes et jævnt fald.

1. Etablering af arbejdsplads
2. Rydning af træer og buske samt håndtering af afskåret materiale
3. Udjævning af vandløbsbunden på en 100 m lang strækning fra st. 2135-2235, ved delvis afgravning og delvis opfyldning. Der ændres ikke på bundbredde og brinkanlæg.

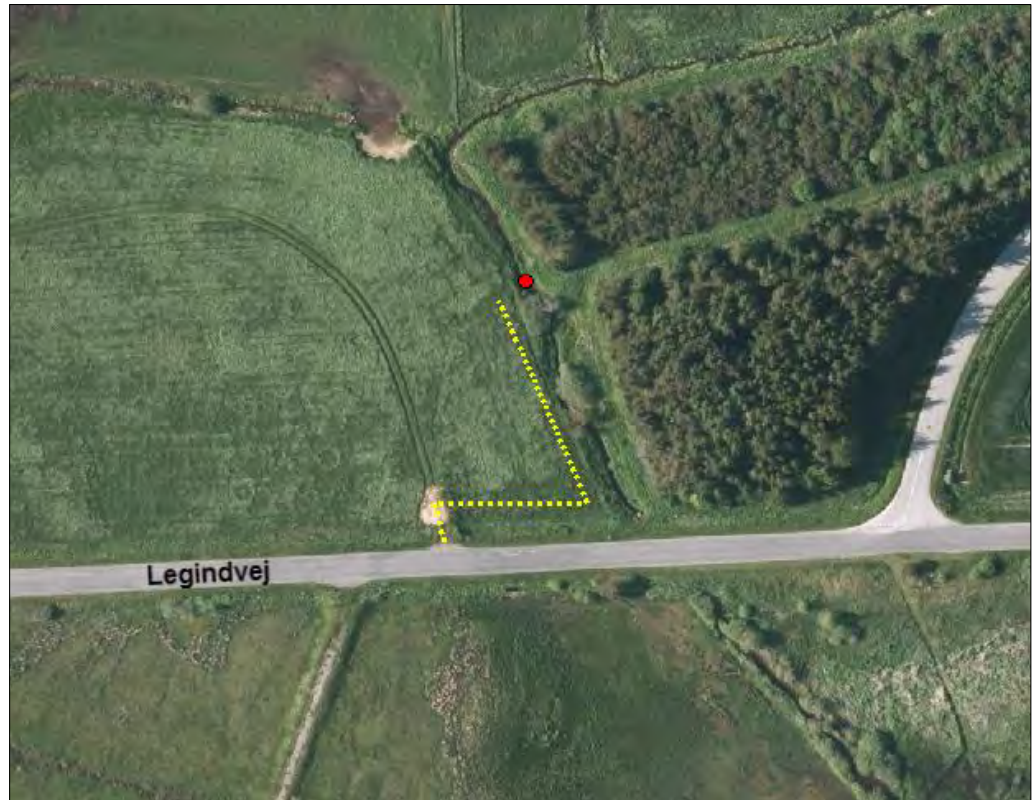
Figur 3-7 Adgangsforhold. Den gule stiplede linje angiver kørevej til indsats AAL-1208. Den udpegede spærring er angivet med rødt.

Der kan opnås adgang til indsatsen fra vest via marken på matrikel 1h, Legindgård, Nørhå (Figur 3-7). Marken tilhører ejeren af ejendommen beliggende på Hovedgaden 120, 7752 Snedsted. Der findes et trådhegn i kanten af marken langs vandløbet. Det forventes, at dette kan rulles sammen og genopsættes efter endt arbejde.

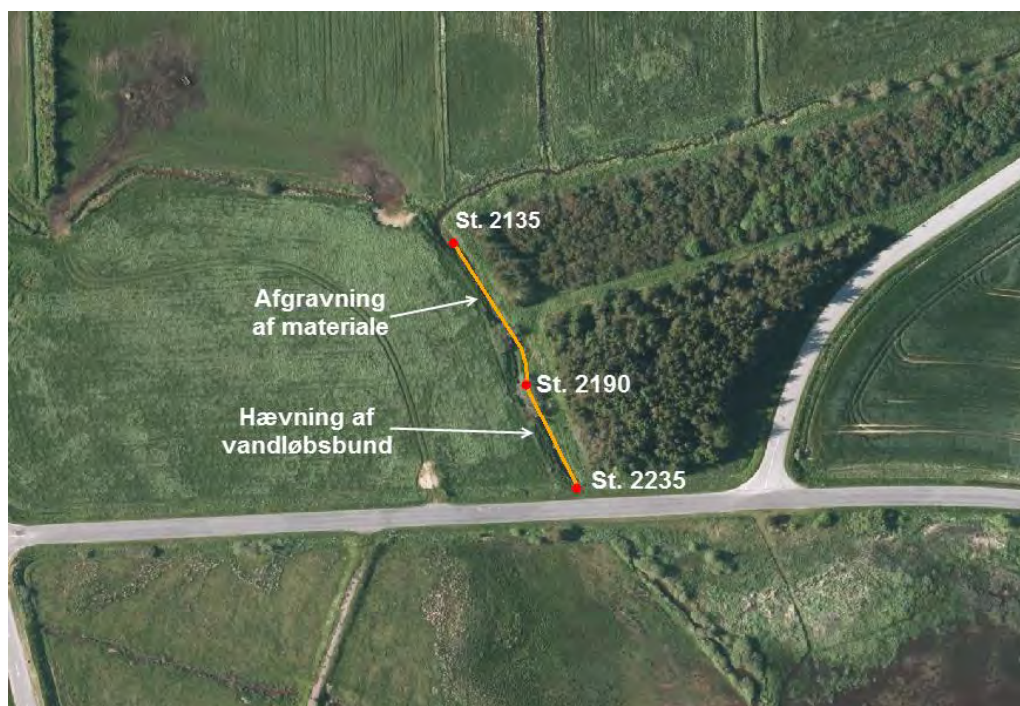
Figur 3-8 Oversigt over de projekterede forslag

Bunden udjævnes ved at afgrave materiale opstrøms stryget fra st. 2135 til st. 2190 (se Figur 3-8 og Tabel 3-2). Der skabes ved afgravning en ca. 55 m lang strækning med et fald på ca. 4,4 ‰. Der skal graves ca. 8 m³ jord og materiale af vandløbsbunden. Materialet, der graves af, skal køres væk og bortskaffes i henhold til Thisted Kommunes gældende affaldsregulativ. Opgravet sten og grus genanvendes i det omfang, som det er muligt.

På den resterende ca. 45 m lange strækning fra st. 2190 til st. 2235 (se Figur 3-8 og Tabel 3-2) ved indløbet i rørunderføringen under Legindvej hæves vandløbsbunden ved udlægning af en blanding af 50 % singles (32-64 mm) og 50 % håndsten (100-250 mm). Der skal bruges 15 m³ grusblanding. De nævnte grus- og stenfraktioner er valgt for at sikre, at materialet ikke skylles væk, da strækningen får et fald på ca. 10 ‰.

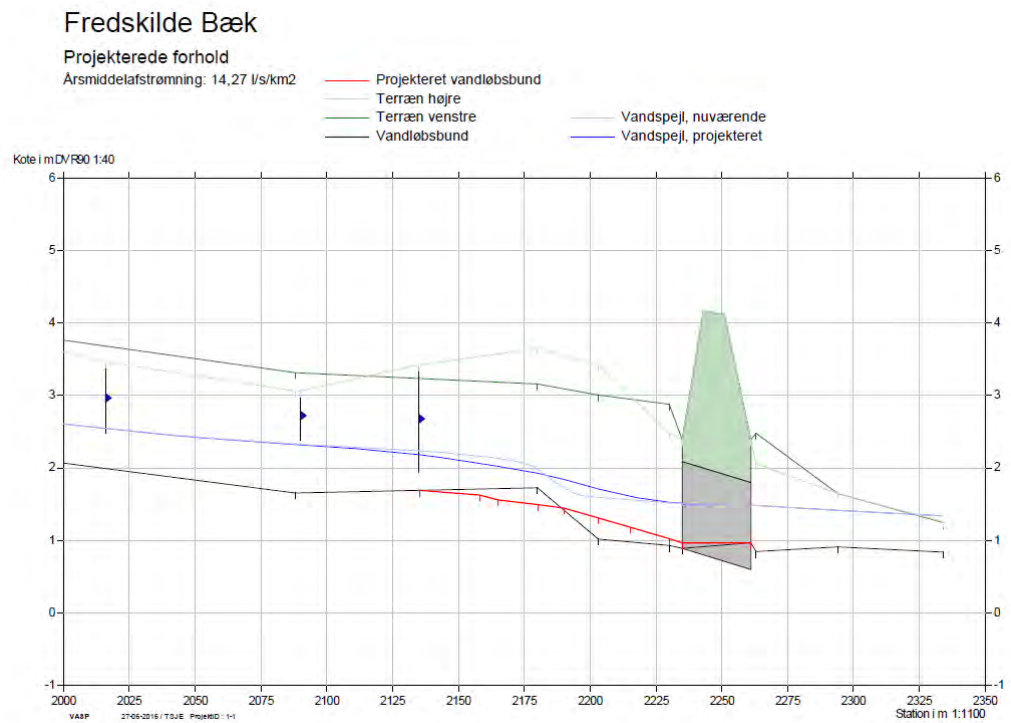
Figur 3-9 Længdeprofil af de projekterede tiltag med beregnet vandspejl ved en årsmiddelfaststrømning. Findes ligeledes som Bilag 2.

For at kunne lave en fyldestgørende konsekvensvurdering er der i programmet VASP beregnet en forventet vandstand i det nye vandløbsprofil ved en årsmiddel og en vintermedianmaks-vandføring. Vandløbet har på den pågældende strækning en beregnet årsmiddelvandføring på 118 l/s og en vintermedianmaks-vandføring på 436,6 l/s (beregnet vha. oplandsvægtning af vandføringsdata for den nærmeste målestation ved Årup Å). Der er endvidere beregnet arealspecifikke afstrømninger som er 14,27 l/s/km² og 52,79 l/s/km² for hhv. en årsmiddelfastrømning og en vintermedianmaks-afstrømning. Manningtallet er sat til 12 ved begge afstrømningshændelser, idet den projekterede strækning er relativt kanaliseret og med tæt grødebevoksning helt ned til vandløbskanten. Bilag 2 og Bilag 3 viser et længdeprofil af de projekterede tiltag på indsatsstrækningen med angivelse af de beregnede vandstande ved hhv. en årsmiddelvandføring og en vintermedianmaks (Figur 3-9 og Figur 3-10).

Som det fremgår af længdeprofilet, vil de projekterede tiltag kun meget lokalt give anledning til ændringer i vandstanden i vandløbet ved en årsmiddelfastrømning. Hvor der afgraves af vandløbsbunden, vil vandstanden lokalt falde med op mod 15 cm, mens den, hvor der fyldes materiale i, vil stige med op mod 20 cm. Som det fremgår af Bilag 2 og Figur 3-9 nærmer vandspejlet sig ikke det omkringliggende terræn og der ændres ved en årsmiddelfastrømning ikke på vandspejlet og dermed afvandingen opstrøms projektstrækningen.
