Hydrologiprojekt Ove Sø

Teknisk og biologisk forundersøgelse til etablering af naturlige vandstandsforhold i rigkær og strandeng ved Ove SøNovember 2015
Rev. 01
Projekt: 31.1015.01

Til	: Thisted Kommune
Fra	: Hans Paarup Thomsen, Claus Lunde Pedersen, Tore Stamp Kirkeby Korrektur: Jens Aamand Kristensen
Vedlagt	: Bilag 1-4

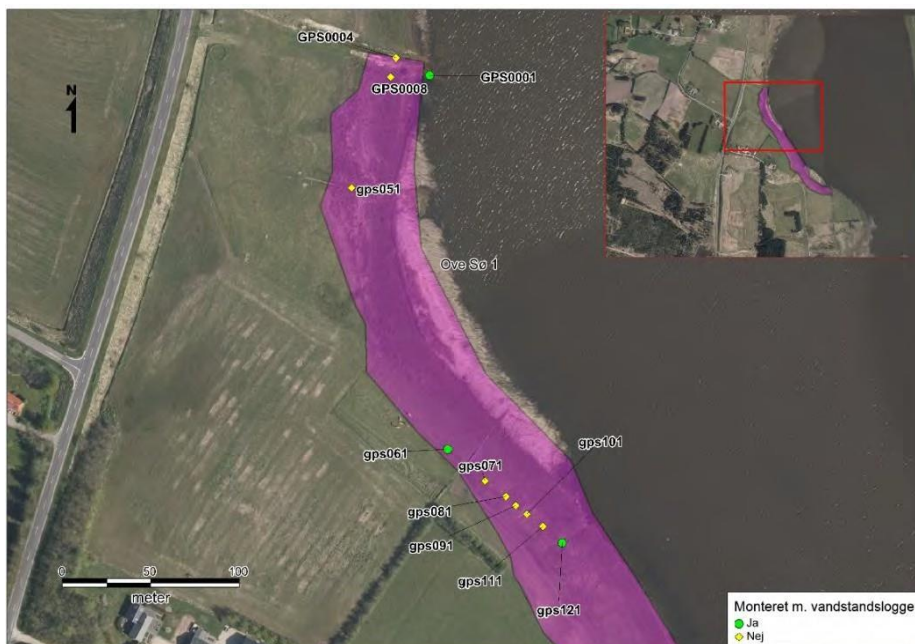
Figur 4-1. Feltboringer udført i forbindelse med projektområde Ove Sø. Lilla skravering er projektområdet.

Tre af de 11 boringer er monteret med en automatisk vandstandslogger (diver), som har målt vandstanden én gang i timen i perioden fra maj-juni til slutningen af august 2016. De tre boringer er GPS061 og GPS121, samt et pejlerør monteret i Ove Sø (GPS0001). Boringerne er alle vist på Figur 4-1

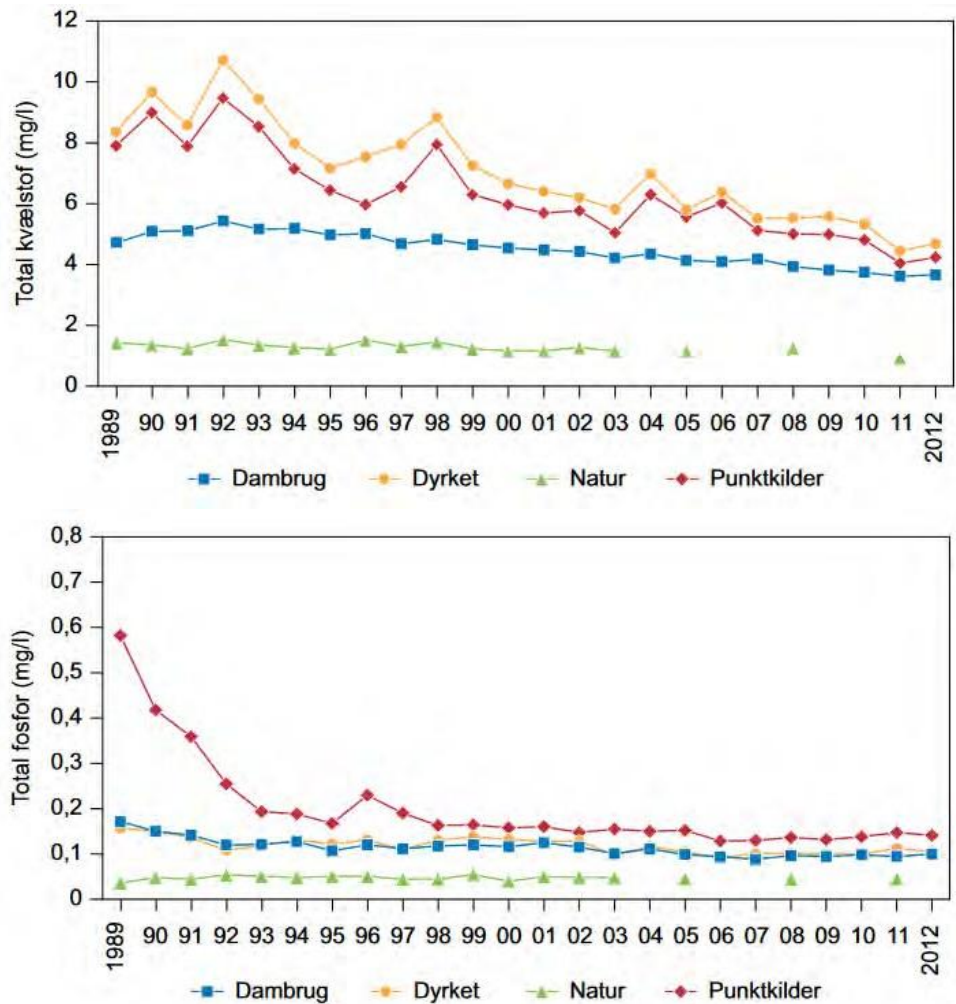
Figur 4-3. Gennemsnitligt indhold af total N og P i danske vandløb siden 1990 /Ref. 24/.

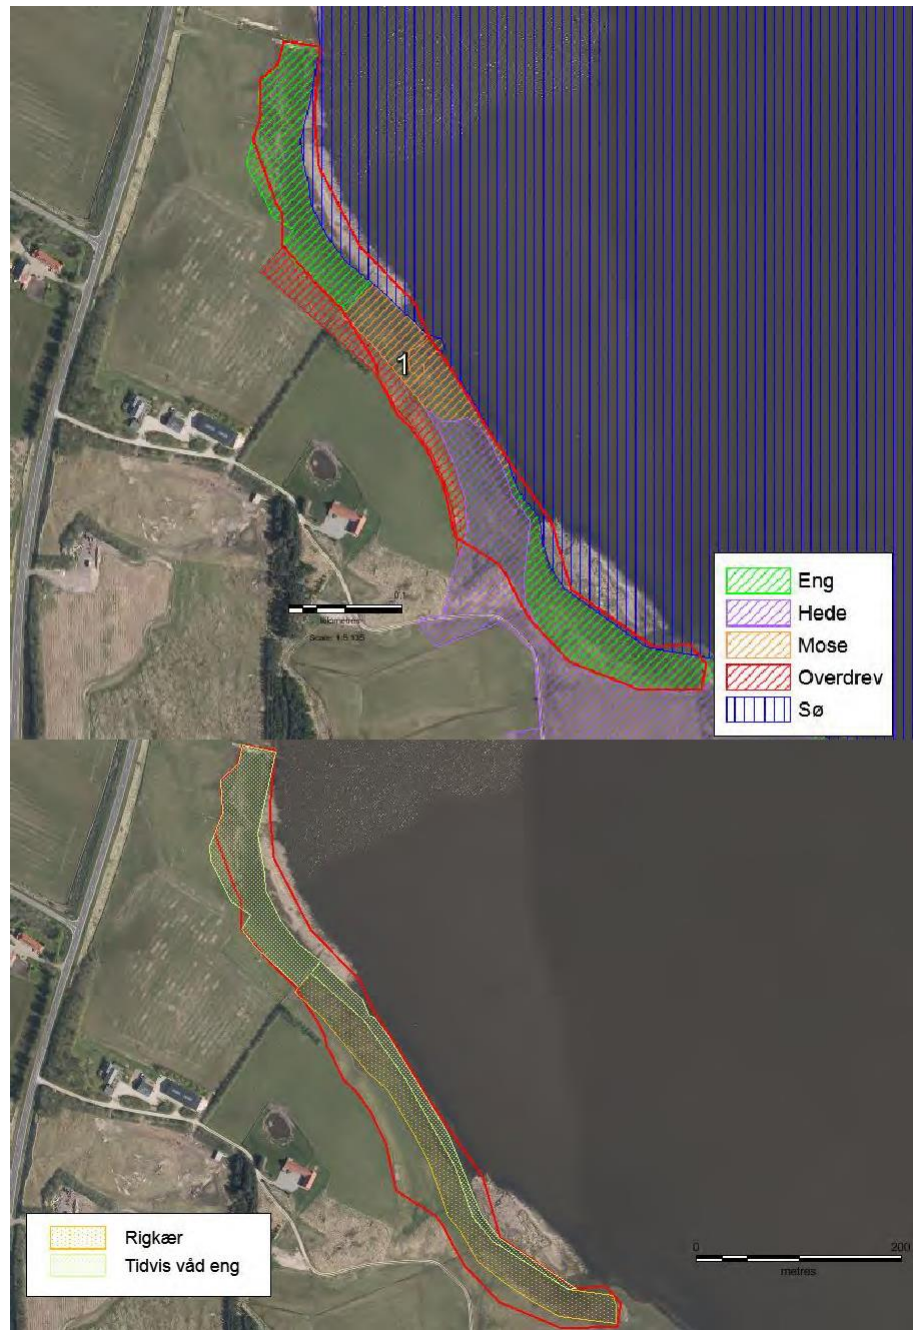
Figur 4-11. Natur delområde 1: Øverst kortlagt § 3. Nederst afgræsning af habitatnatur, efter Sweco's vurderinger i felten.

Områderne i delområde 1 og 2 med fersk eng svarer til det der bør være habitatkortlagt tidvis våd eng (6140), mens områderne med mose svarer til det der bør være habitatnaturtypen rigkær (7230). Den del af delområde 1, der er kortlagt som hede, vurderes at være mose/riggær – i hvert fald i den del der ligger nærmest søen.

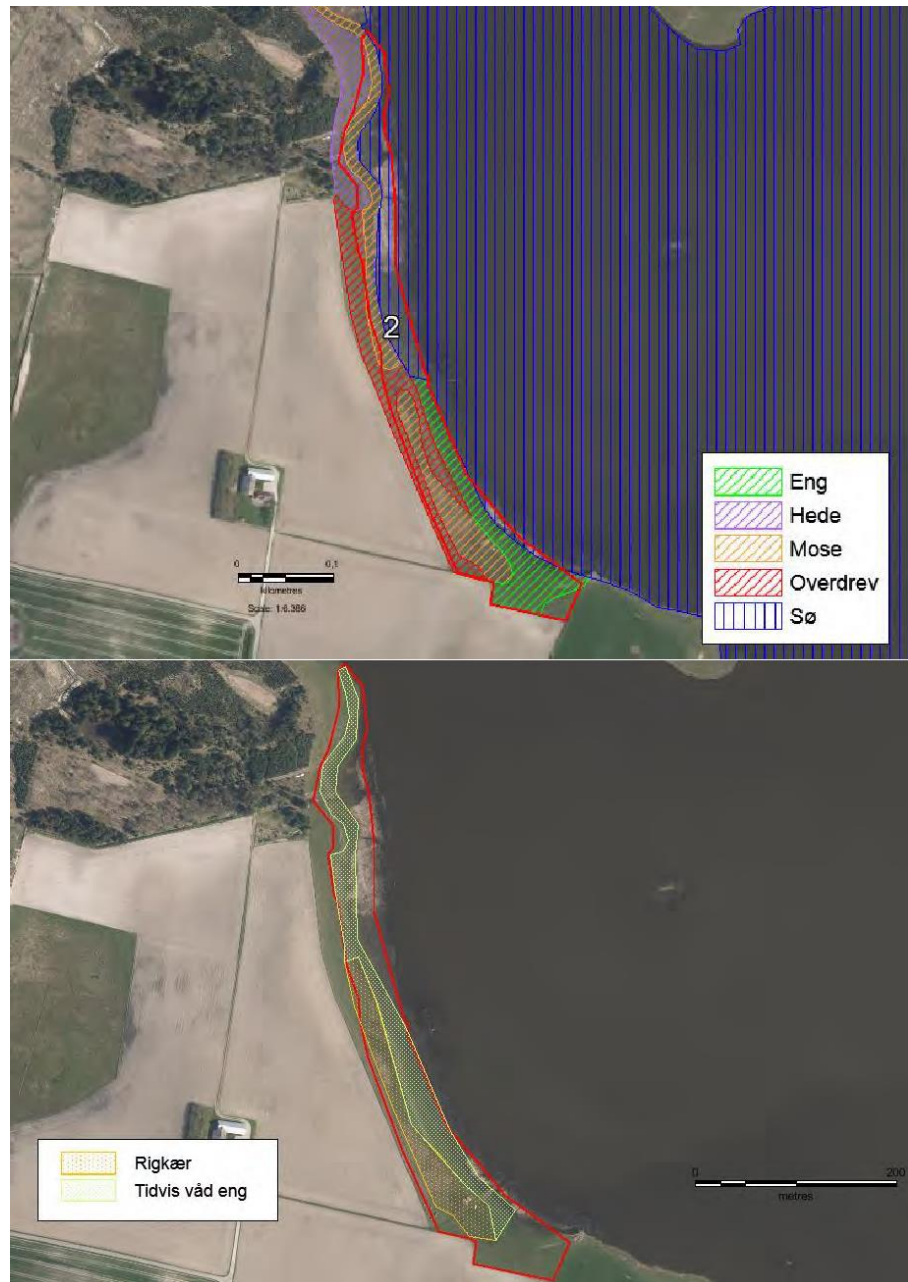
Figur 4-12. Natur delområde 2: Øverst kortlagt § 3. Nederst afgræsning af habitatnatur, efter Sweco's vurderinger i felten.

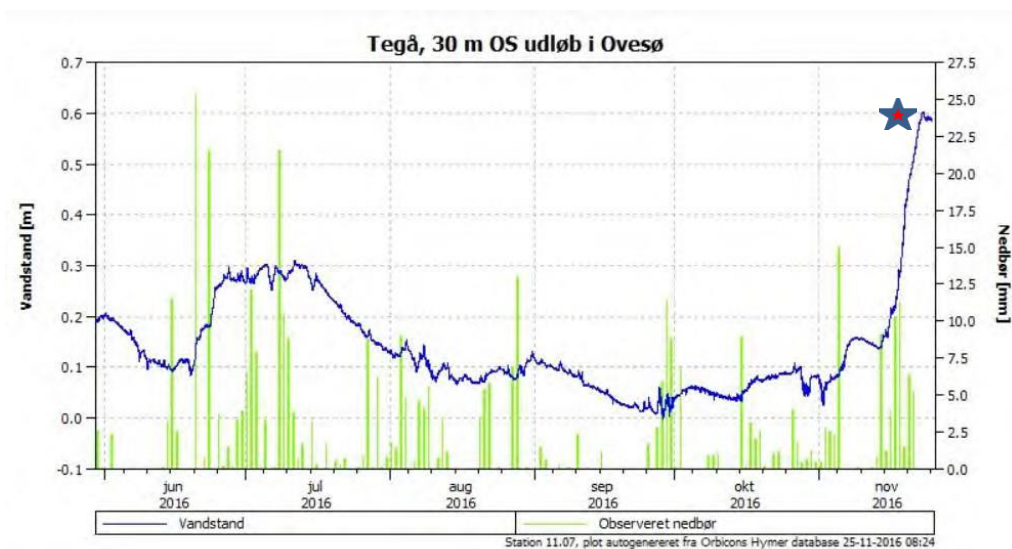
Figur 4-31. Vandstand og nedbør. Udløb af Tegå i Ove Sø. Bemærk skala på vandstand forkeret. Man kan sammenligne kurven fra juni til august med Figur 4-32. Data Orbicon.

De observerede nedbørshændelser stemmer dog generelt meget godt overens med fluktuationerne i de observerede for GPS061. De stemmer også godt overens med nedbørsdata vist på Figur 4-31.

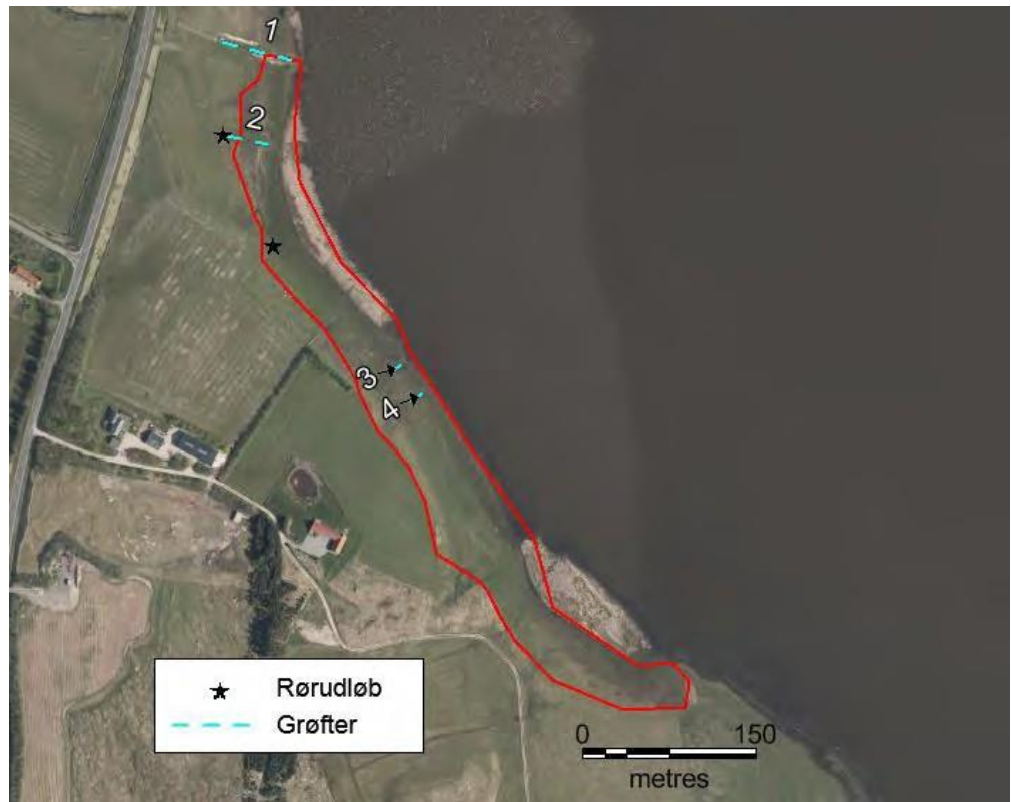
Figur 5-6. Grøfter og rørdløb i delområde 1.

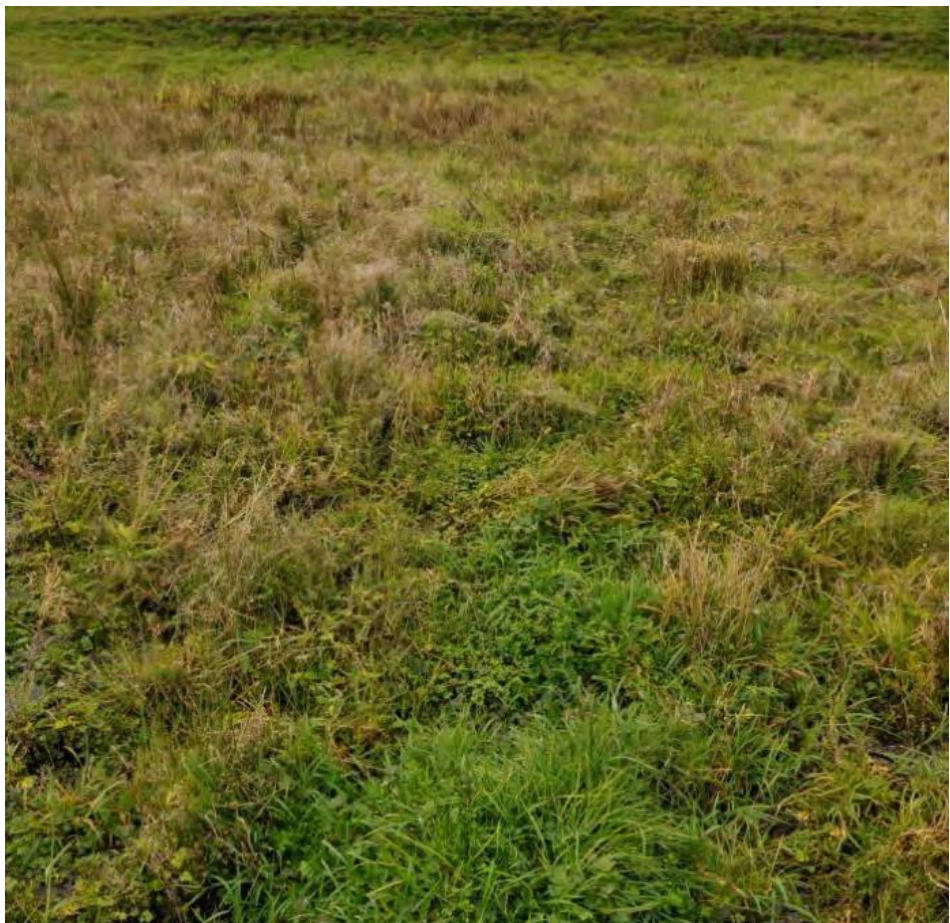
Figur 5-9. Gammel grøft/grøblerende.

Det rigkærsprægede område strækker sig sydpå og dækker den sydligste del af det område, der er kortlagt som tidvis våd eng. Der er flere gamle grøfter/grøblerender, grøft 3 og 4, se Figur 5-6, de største ligger længst mod syd, hvor området har kildevældspræg.

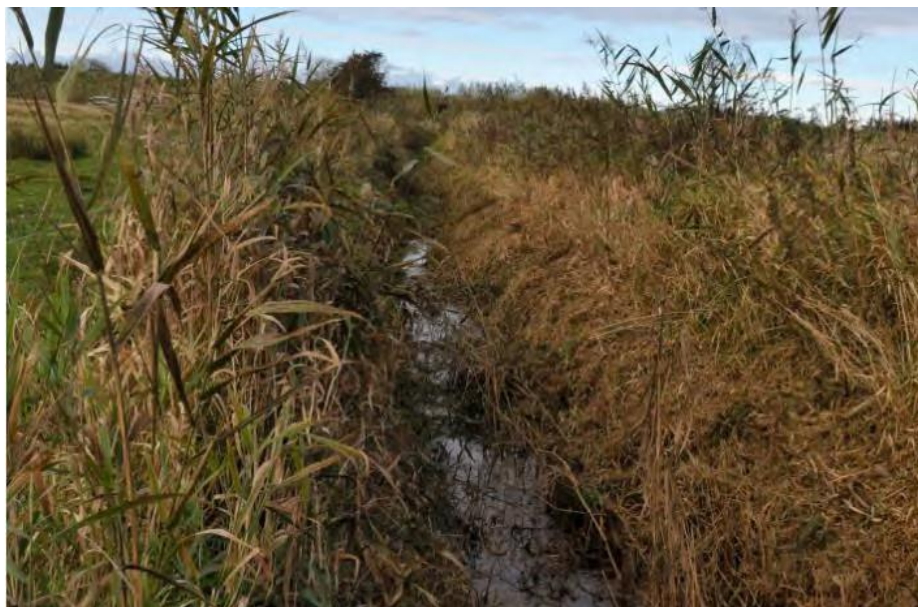
Figur 5-13. Grøft 1, der ligger på projektgrænsen mod nord.

Grøft 1 i skel mod nord, er en dyb og velvedligeholdt grøft, der afvander arealer fra den vestlige side af Kystvej. Grøfterne 2, 3 og 4 er alle lave og så ved besigtigelserne ikke ud til at være vandførende.

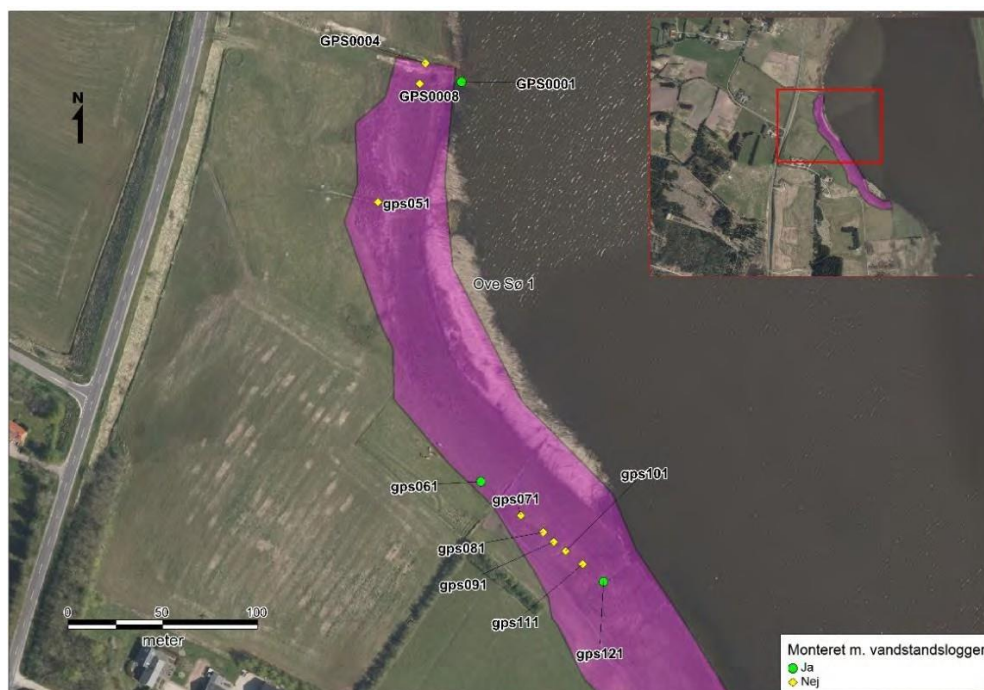
Figur 5-15. Feltboringer udført i forbindelse med delområde 1.

Tre af de 11 boringer er monteret med en automatisk vandstandslogger (diver), som har målt vandstanden én gang i timen i perioden fra maj-juni til slutningen af august 2016. De tre boringer er GPS061 og GPS121, samt et pejlerør monteret i Ove Sø (GPS0001). Boringerne er alle vist på Figur 5-15.

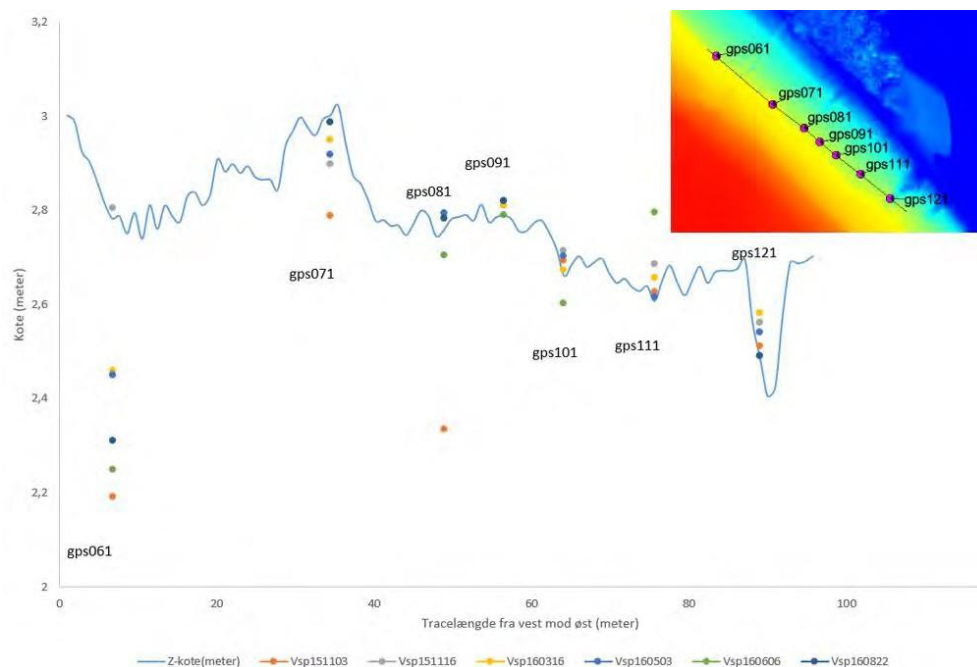
Figur 5-17. Vandstandspeglinger i forhold til terræn. Se Figur 5-15 for detaljer.

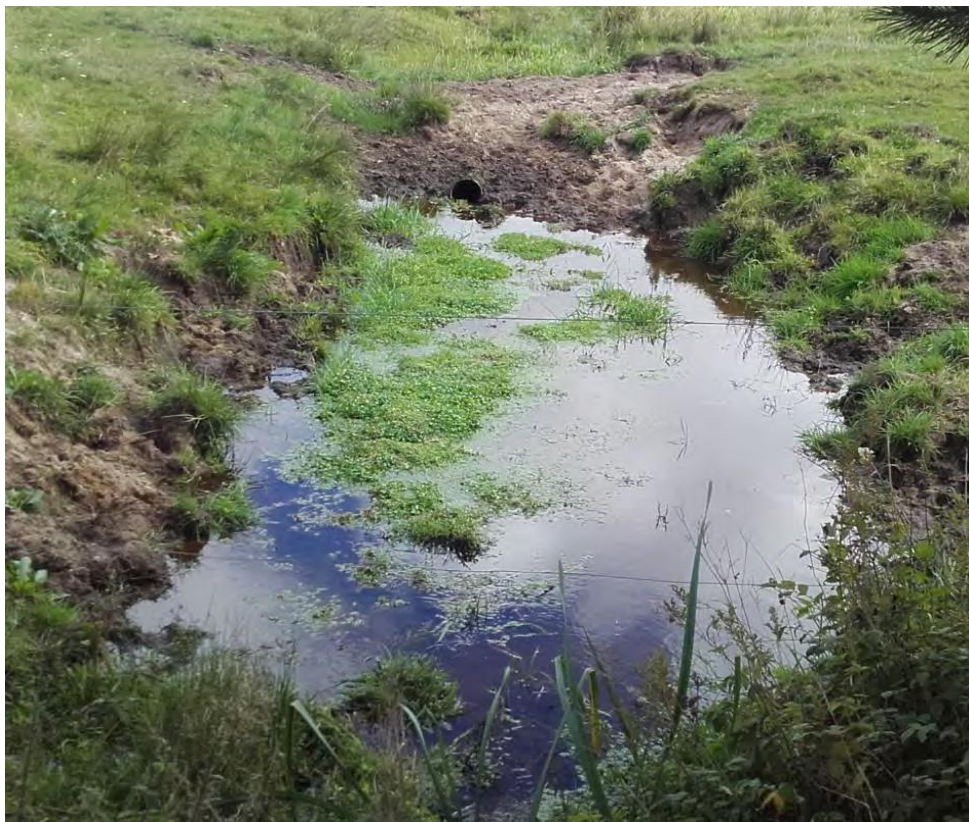
Figur 6-7. Den baljeformede, ny opgravede del af grøften.

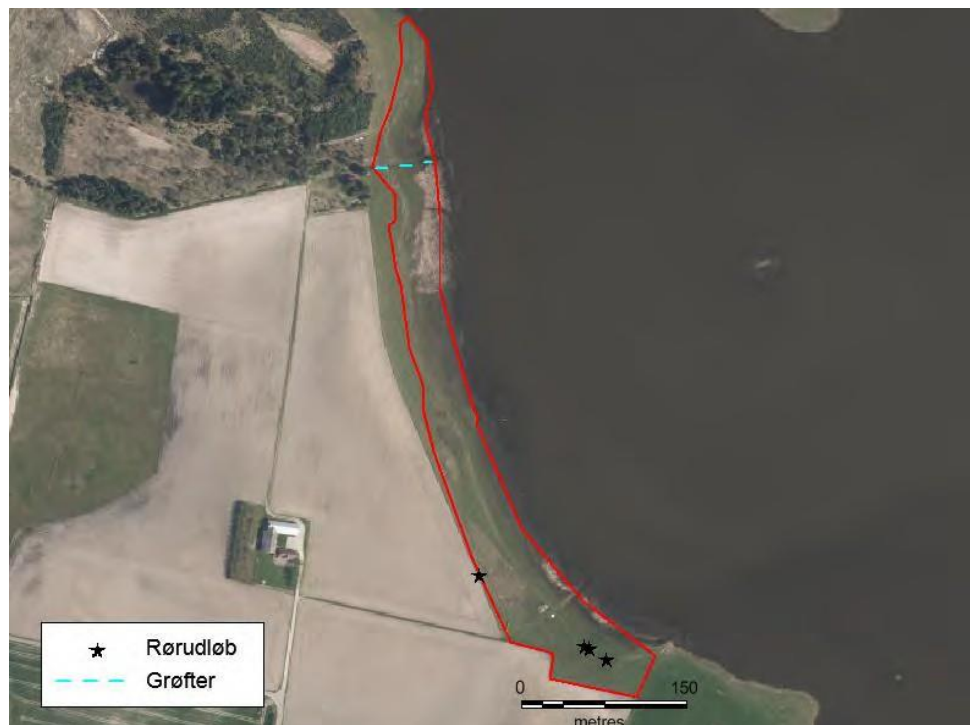
Figur 6-13. Grøfter og dræneløb i delområde 2.

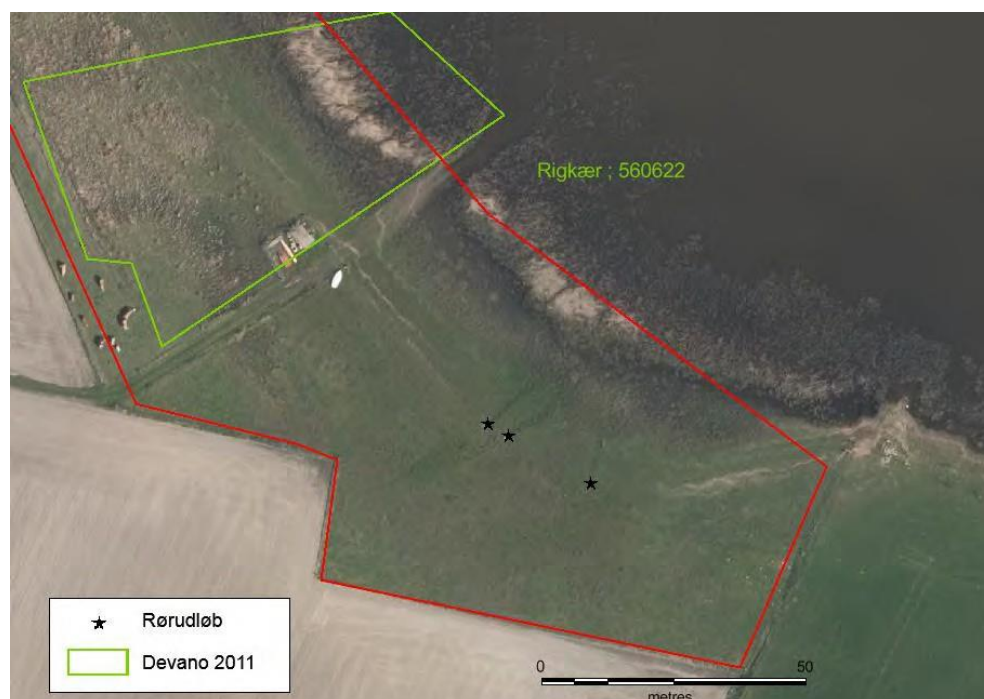
Figur 6-14. De 3 drænudløb kan erkendes på luftfoto.

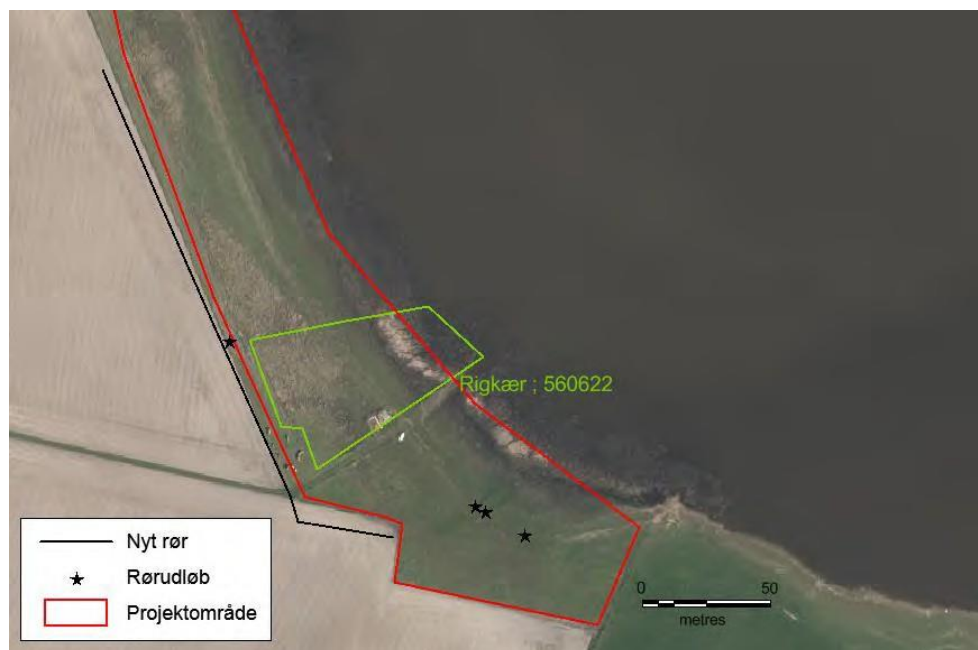
Figur 6-16. Tiltag i den sydlige del af projektområde 2

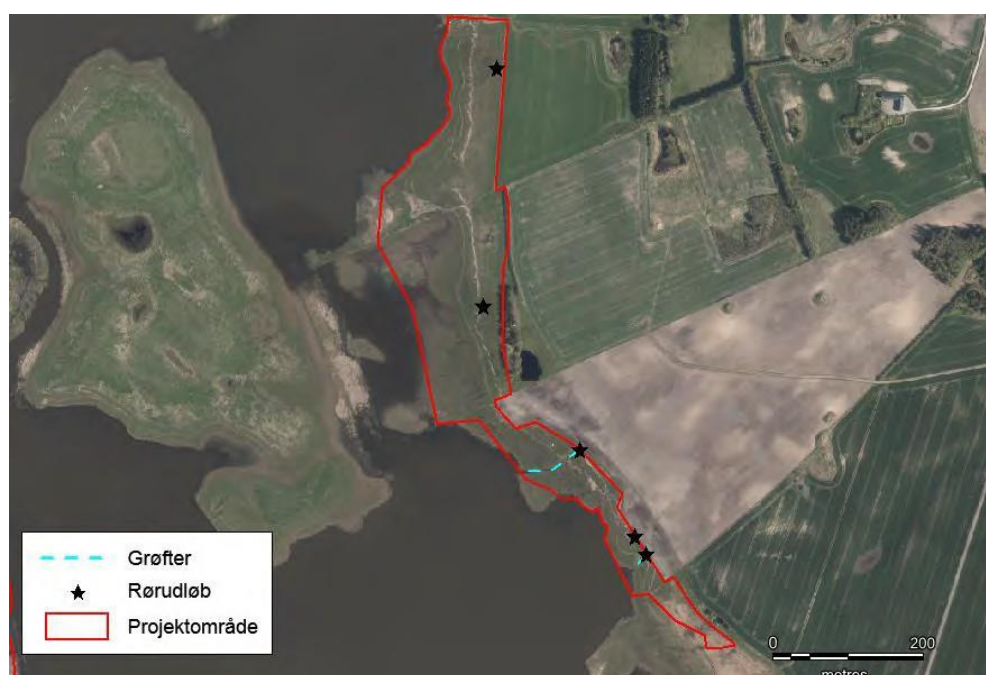
Figur 7-18. Rørudløb og grøfter i delområde 3.

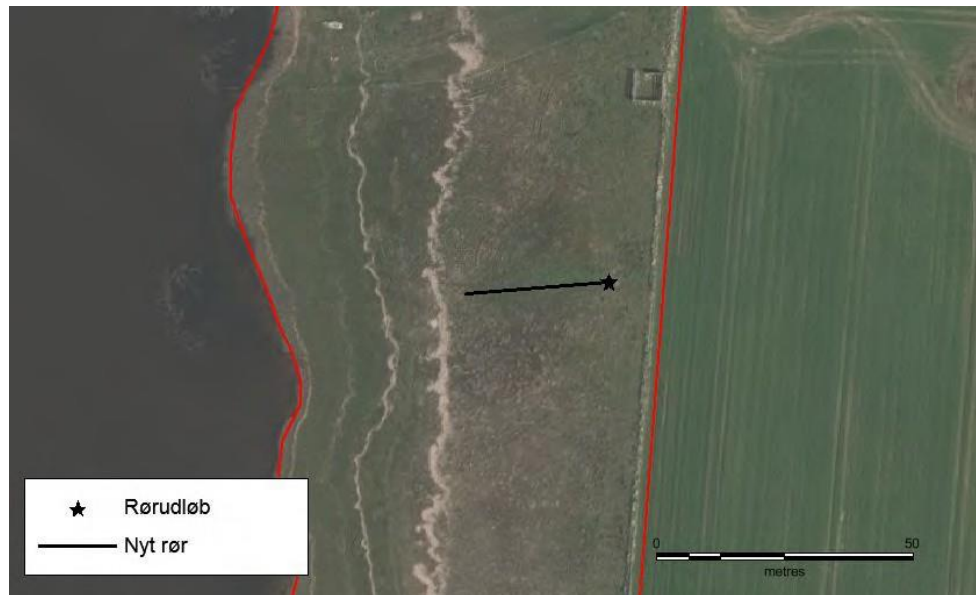
Figur 7-19. Tiltag delområde 3

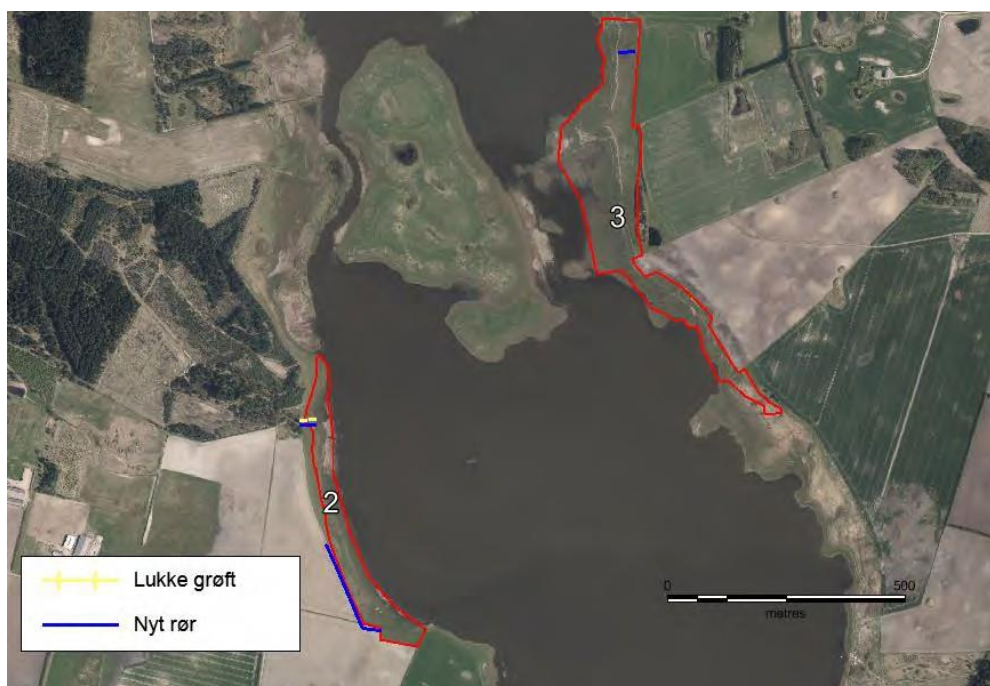
Figur 9-1. Alle tiltag, se også Bilag 3
