VURDERING AF FISKEPASSAGE VED
HØJVANDSSLUSE I VESTERVIG Å
JUNI 2024

Projektnavn	Vestervig Å, vurdering af passage ved højvandsklap
Kunde	Thisted Kommune
Projektleder	Jesper Madsen, jesper.f.madsen@wsp.com
Projektnummer	22002307
Til	Kristoffer Klitgaard Nielsen
Udarbejdet af	Jesper Madsen
Kvalitetssikret af	Anders Østergaard Larsen
Godkendt af	Christian Petersen
Version	2
Versionsdato	04-07-2024
Første udgivelsesdato	28-06-2024

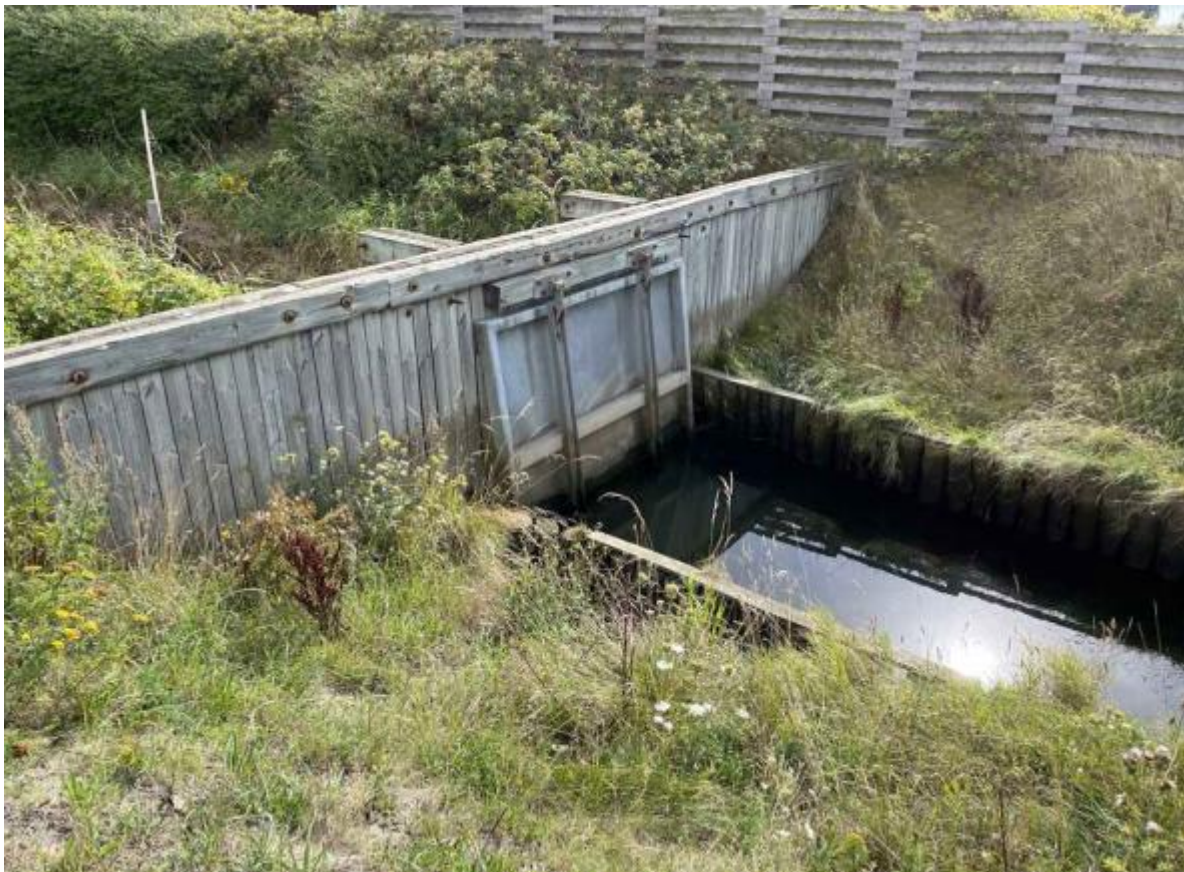
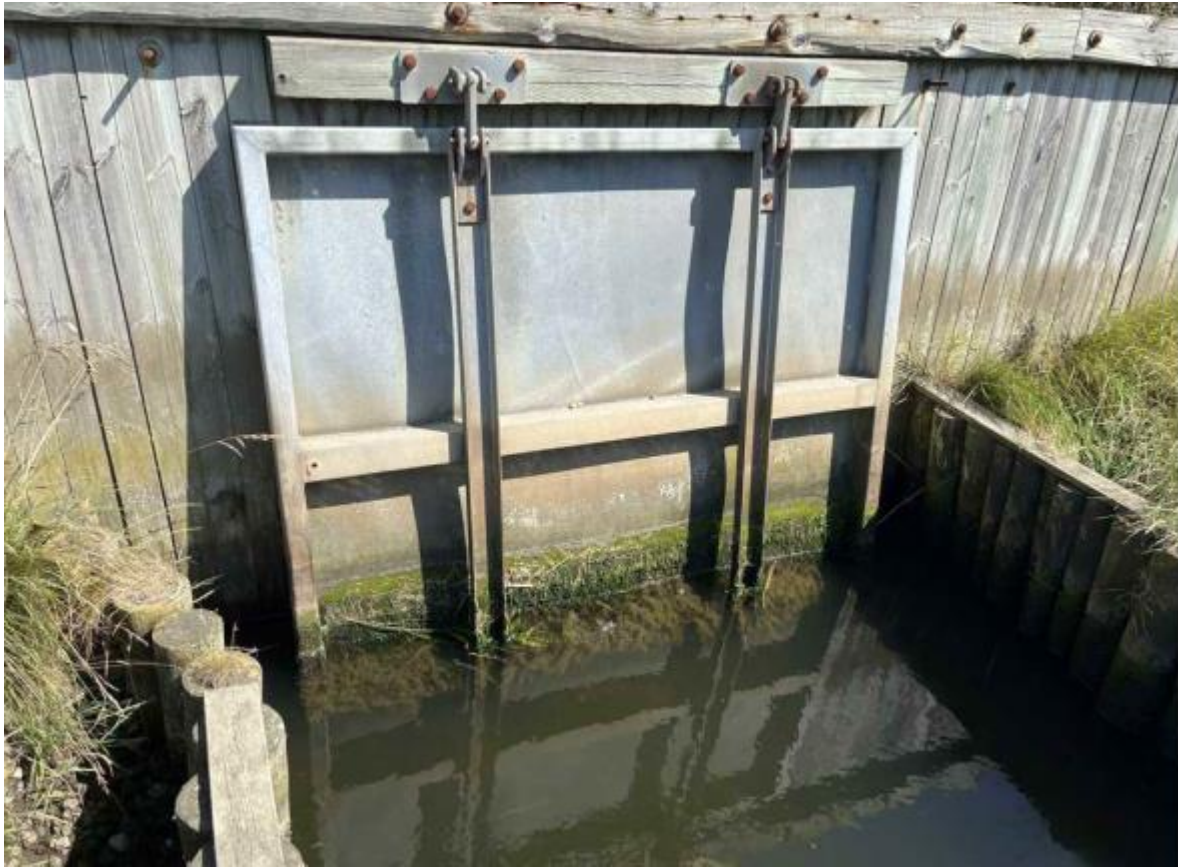
Højvandsslusen er udformet med en skrå tophængt sluseklap på udløbsside således der automatisk lukkes af for stuvning fra Limfjorden ved høj vandstand i denne, se figur 2 og 3.

Figur 2: Foto af udløbsside af højvandsslusen i Vestervig Å.

Figur 3: Foto af udløbsside af højvandsslusen i Vestervig Å.

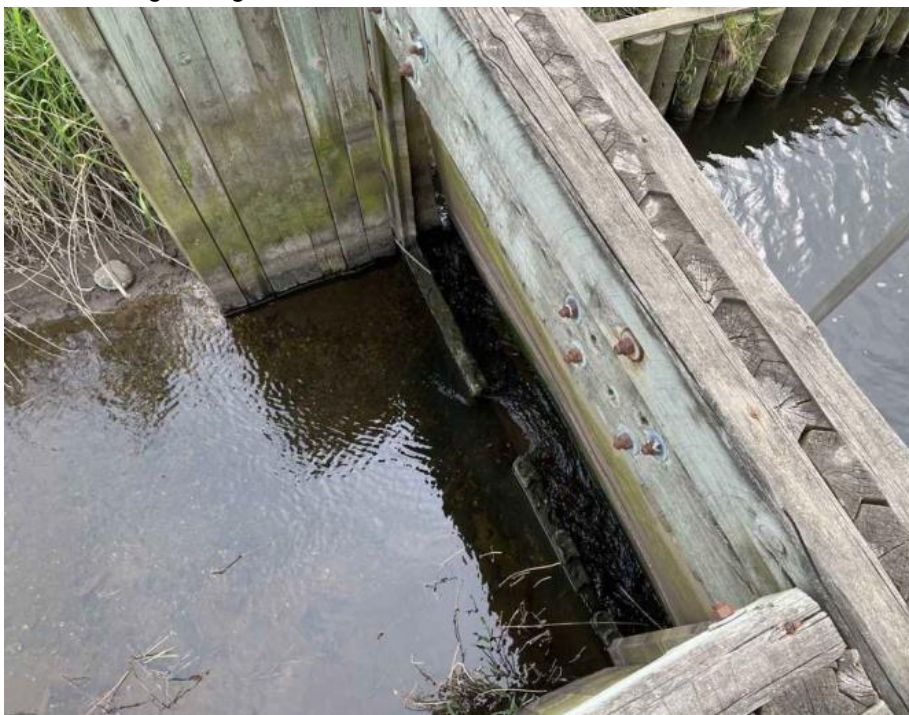
På indløbssiden er højvandsslusen i bunden udformet med en overløbskant med en udskæring i midten, se figur 4 og 5.

Figur 4: Foto af indløbsside af højvandsslusen i Vestervig Å.

Figur 5: Profil af indløbsside af højvandsslusen i Vestervig Å.

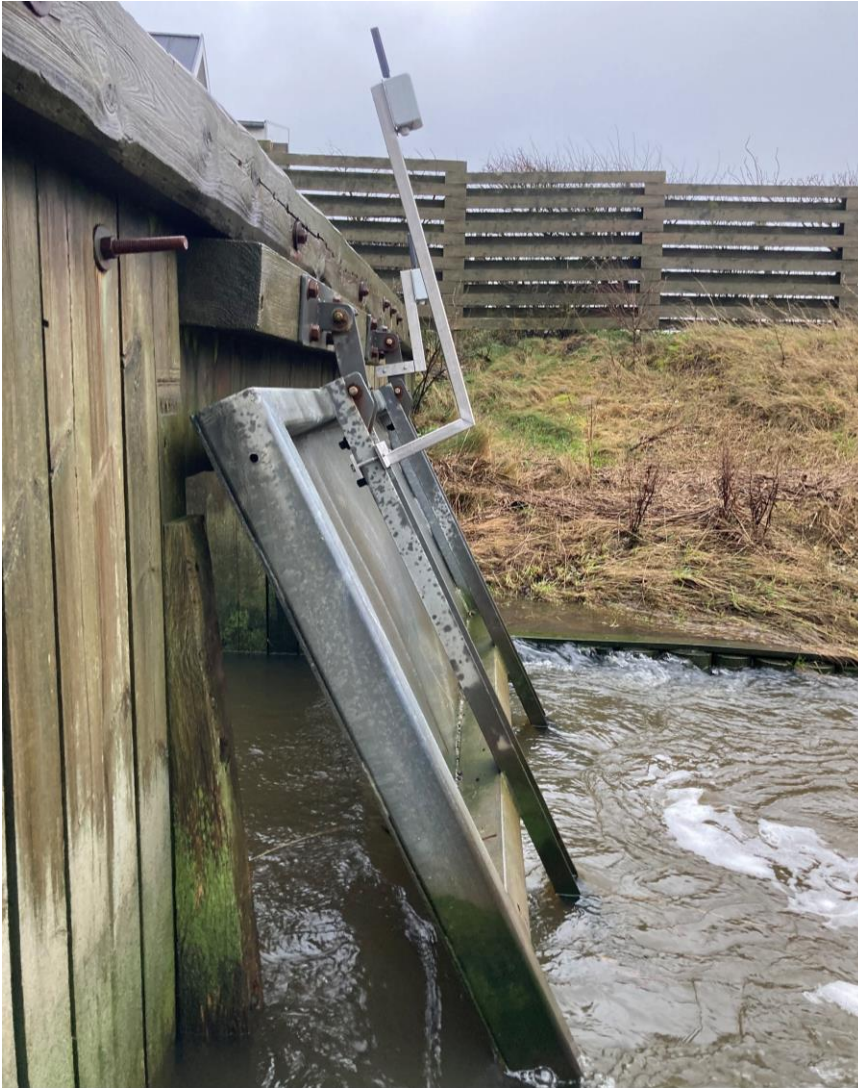
På sluseklappen er der placeret to tilt-censorer, se figur 6 til at måle den relative vinkel på sluseklappen, hvor ud fra det er muligt at fastlægge, hvor mange cm sluseklappen står åben i bunden.

Figur 6: Højvandsslusen i Vestervig Å med påmonteret tilt-censorer. Foto taget den 18. januar 2023, som er en af de situationer, hvor slusen har været meget åbent, ca. 80 cm.
