Badevandsprofil for Thisted Søbad

Badevandsprofil for Thisted Kommune
Lokalitet: Thisted Søbad
Ansvarlig: Thisted Kommune
Dato: Marts 2025

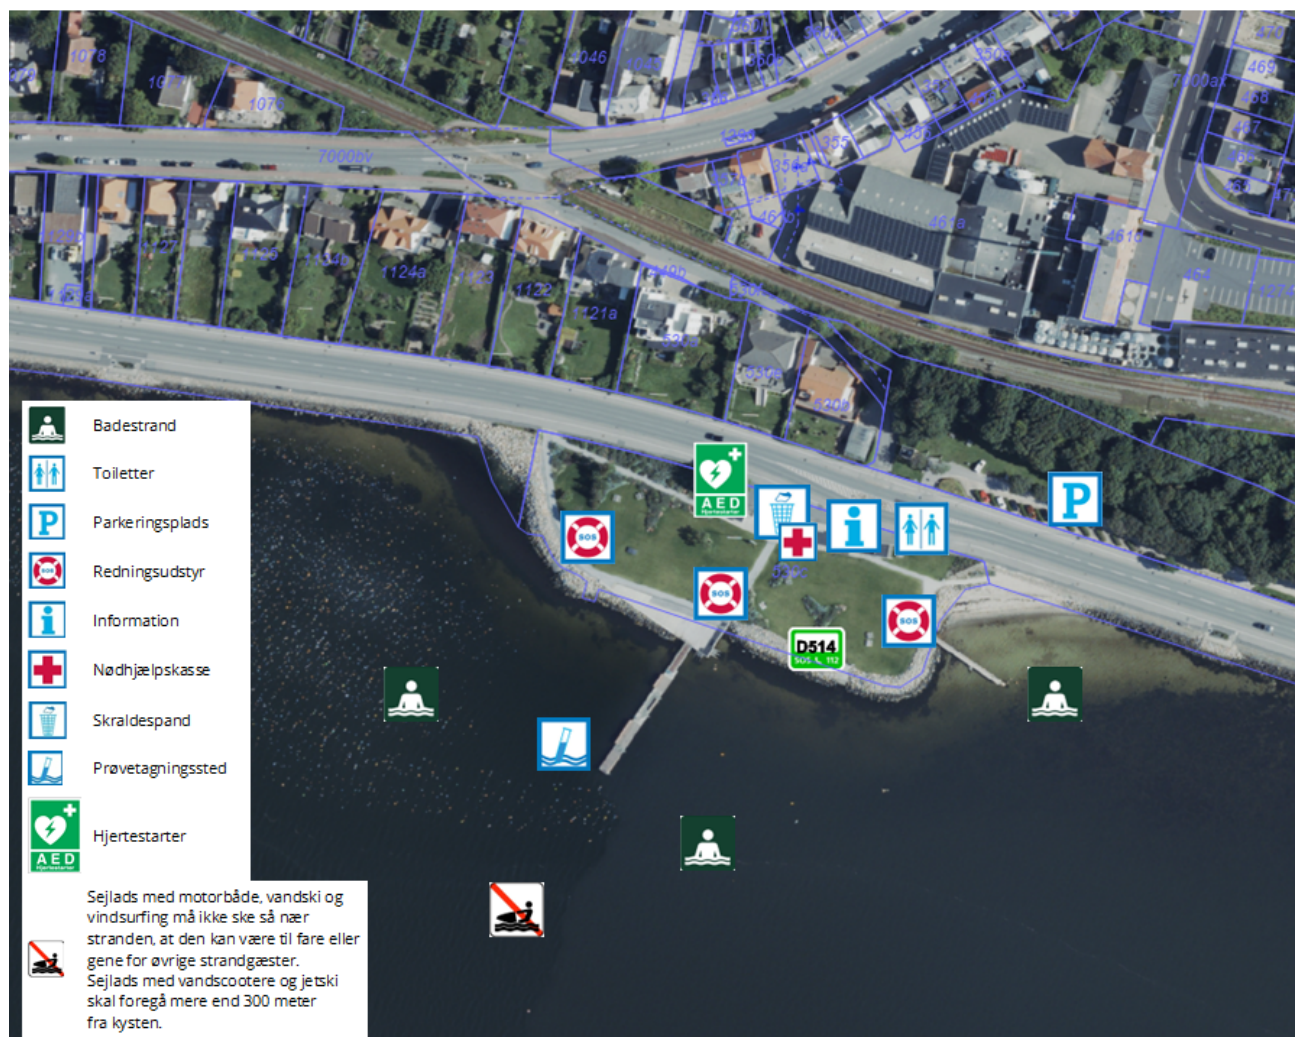
Kort over Thisted Søbad

Thisted Søbad ligger ud til Limfjorden centralt i Thisted By, 900 m vest for havnen. Søbadet findes ved Thisted Sportsdykkerklub og er omgivet af byen. Bag Søbadet findes Thisted Kystvej. Badestedet er ca. 180 m og afgrænset af Kystvejen.

Søbadet ved Thisted består af et græsareal med tilknyttede badebroer. Græsarealet er ca. 120 m bredt og der findes et hjørne med sand øst for græsarealet. Vandet bliver hurtigt dybt, specielt hvis man vælger broen syd for græsarealet. Hvis man i stedet vælger broen øst for græsarealet er vandet lavere og mere børnevenligt, her kan der også bades fra strandbredden.
