## Ansøgning, fritlægning af rørlagt vandløb i Klitmøller Å.

Thisted Kommune, Team Vandløb, anmoder hermed om VVM-screeningsafgørelse efter Miljøvurderingslovens<sup>1</sup> §10 til at genetablere et fritlagt vandløb på en rørlagt strækning af Klitmøller Å indenfor klitfredningslinjen på matr. 10x, 40a og 40n, Klitmøller Huse, V. Vandet. Fritlægningen af vandløbet vil indebære terrænændringer samt genbeplantning af hjælme og marehalm.

### Formål og baggrund

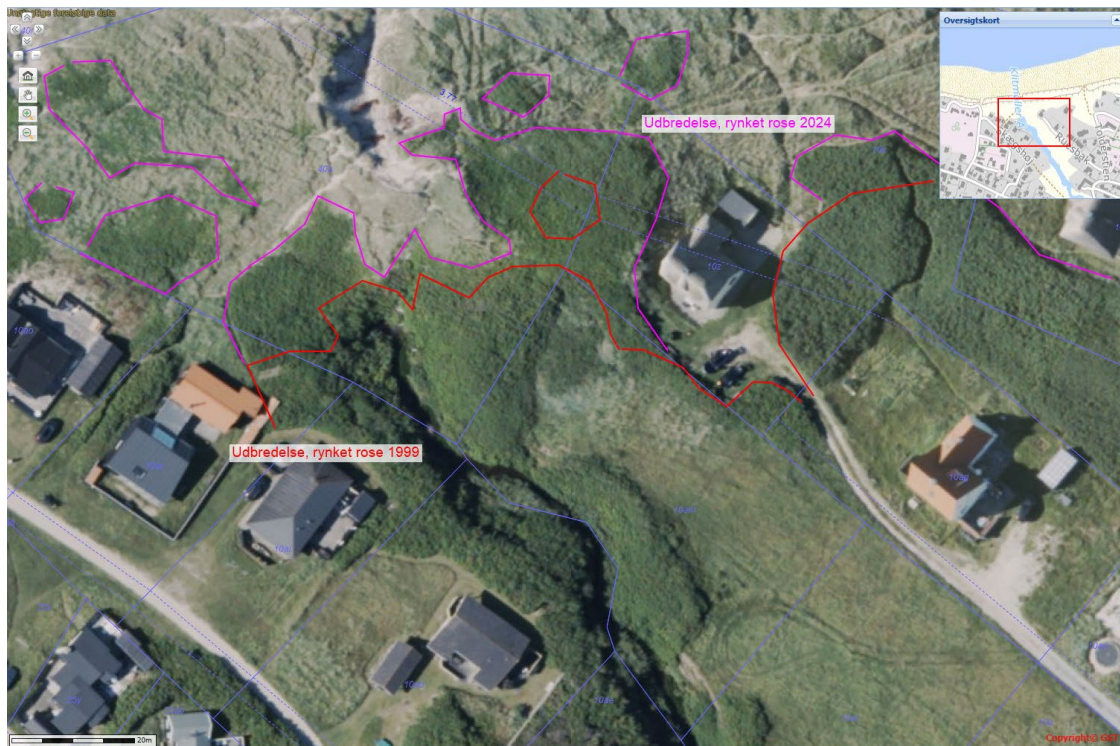
Oversigtskort der viser rynket roses udbredelse fra 1999 (rød streg) og til i år (lyserød streg).

Den sydlige del af klitskrænten mod indløbet af rørlægningen er tæt beplantet med rynket rose, der har spredt sig naturligt i området gennem de sidste 30-40 år. Dermed er der risiko for, at planten udkonkurrerer den naturlige vegetation i området og overskygger andre områder, så der bliver sværere levevilkår for både dyr og planter. En fritlægning af rørlægningen vil fjerne nogle af arealerne med rynket rose.
