SAB - SÆRLIGE ARBEJDSBESKRIVELSER
PROJEKTNUMMER 60.4005.03

**ETABLERING AF NATURLIG HYDROLOGI VED OVE SØ
DETAILPROJEKT OG SAB
THISTED KOMMUNE**

MARTS 2020, VERSION 1.0

SWECO DANMARK A/S

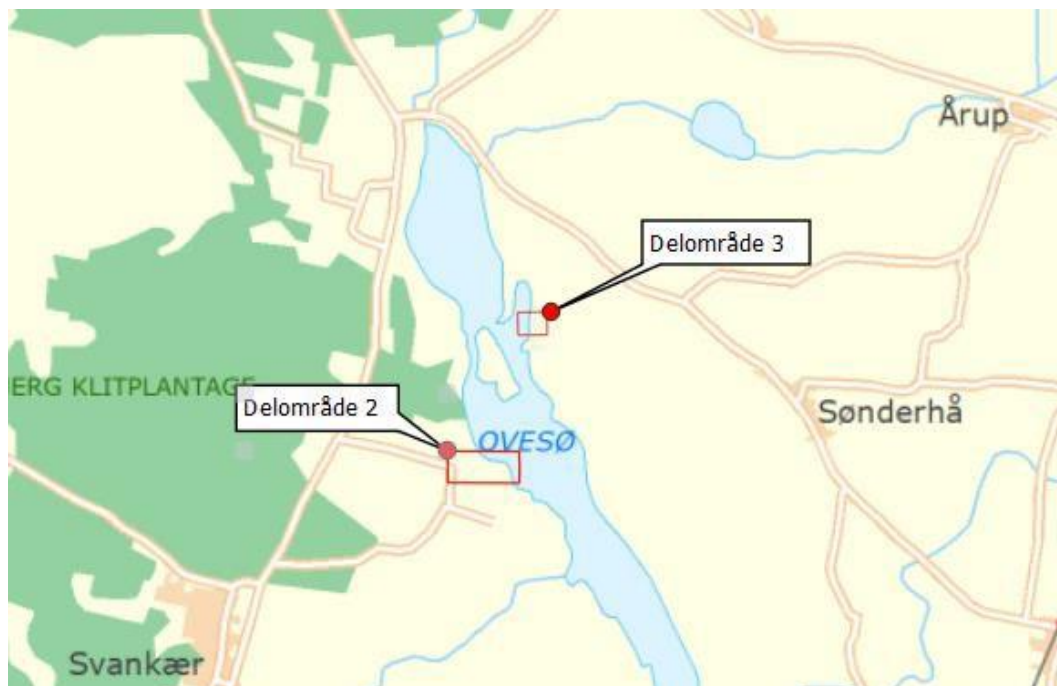
Figur 2-1. Projektområdet er vist med rød markering.

Projektområdet er del op i to delområder; Ove Sø 2 (OS2) og Ove Sø 3 (OS3), se Figur 2-1.

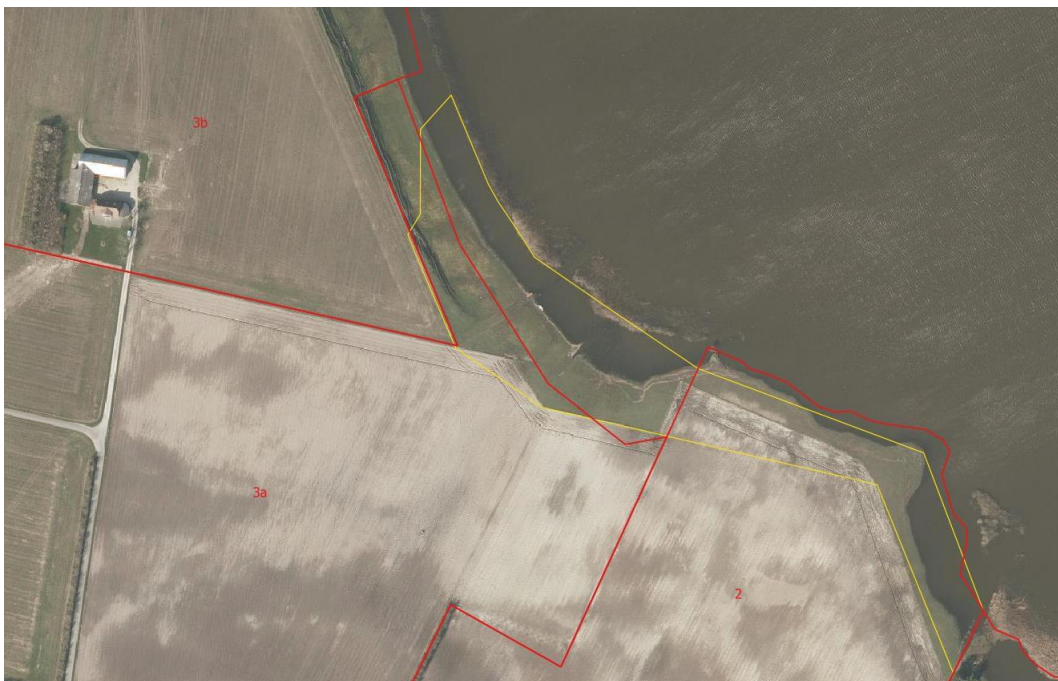
Figur 2-2. OS2: Projektområdets matrikulære forhold. Madsted Gde., Hvidbjerg.

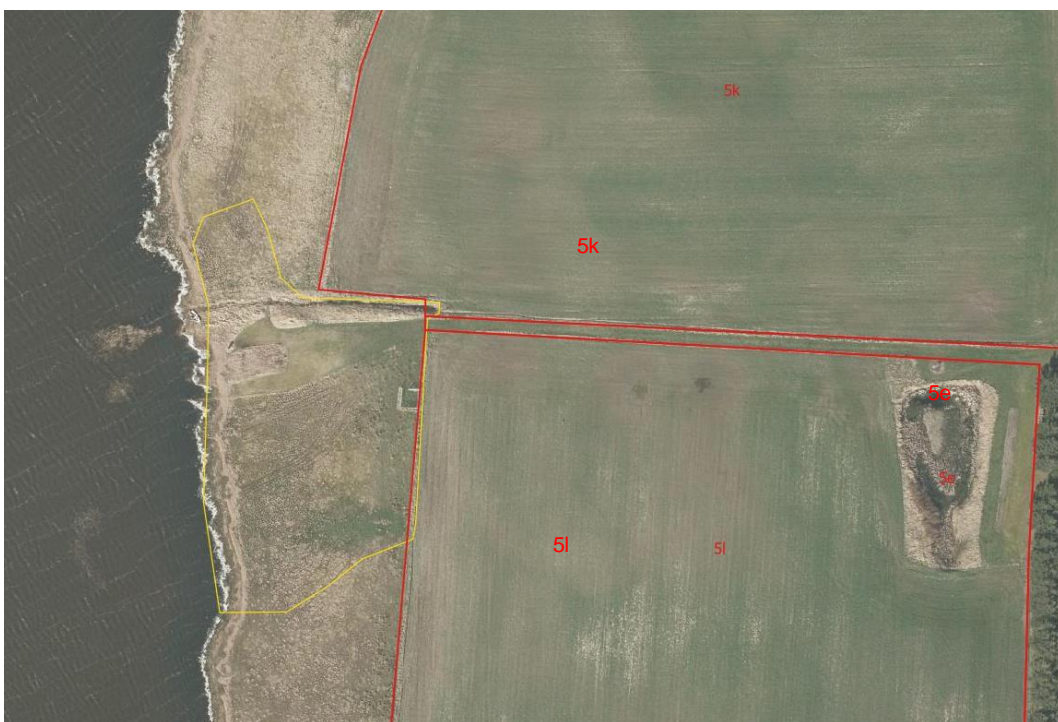
Figur 2-3. OS3: Projektområdets matrikulære forhold. Sønderhå By, Sønderhå.

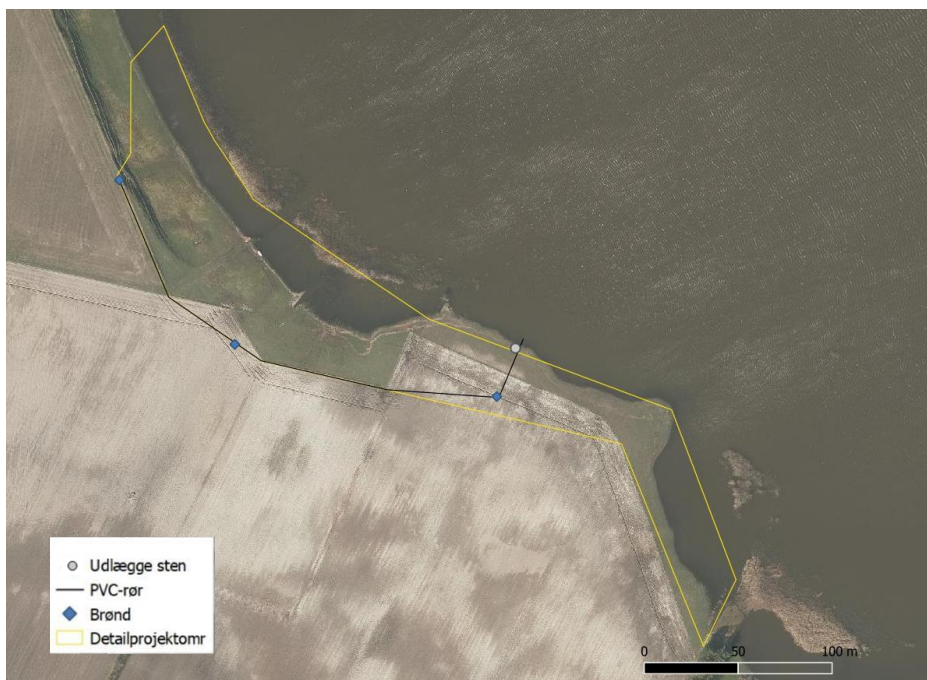
Figur 3-1. Oversigt over tiltag OS2.

Placeringen af arbejder der skal udføres, er vist på nedenstående Figur 3-1 og Figur 3-2.

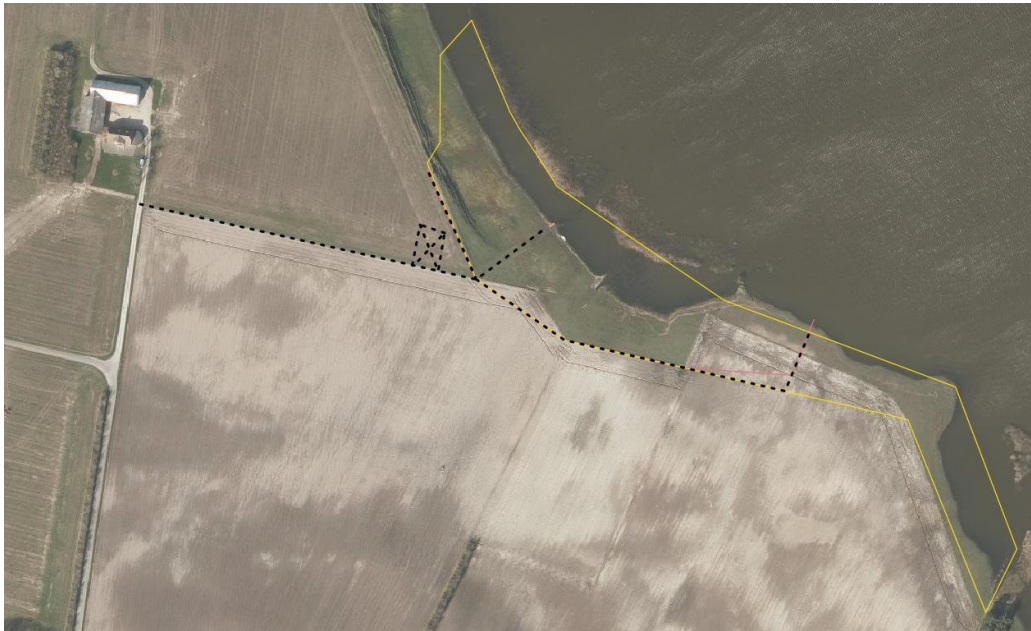
Figur 3-3. Adgang OS2. Forslag til arbejdsplads markeret med kryds

OS2: Fra Madstedvej nær ejendommen Madstedvej 10, kan projektområdet nås via en mindre grusvej, se Figur 3-3.

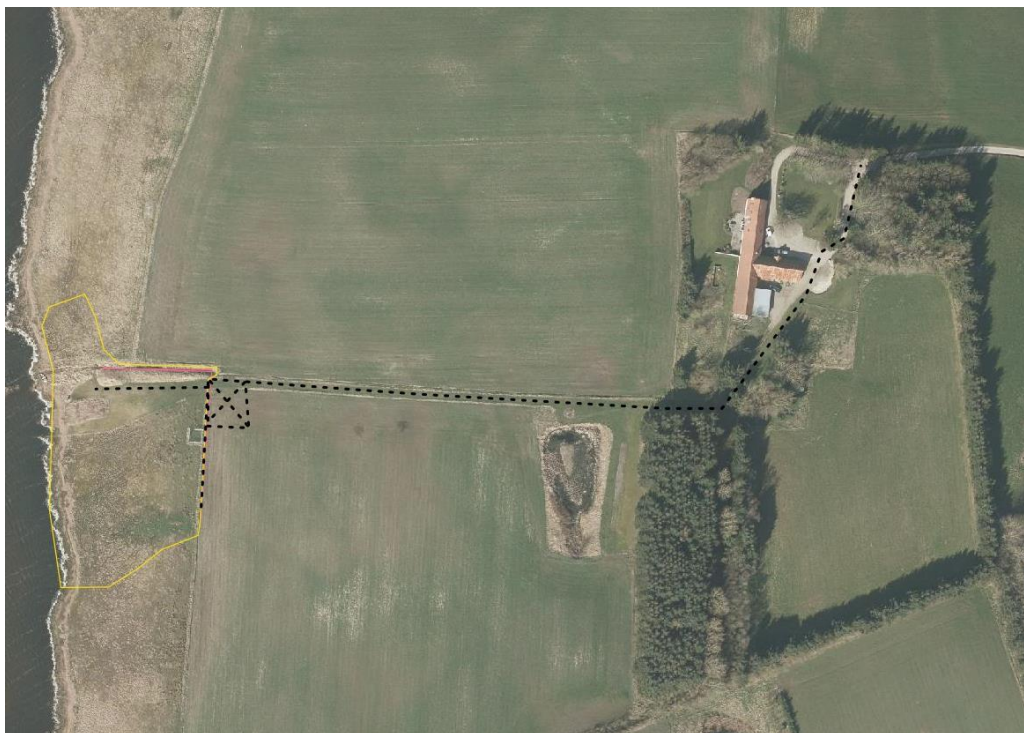
Figur 3-4. Adgang OS3. Forslag til arbejdsplads markeret med kryds.

OS3: Fra ejendommen Søvej 7 kan der opnås adgang til projektområdet via en mindre grusvej, se Figur 3-4.

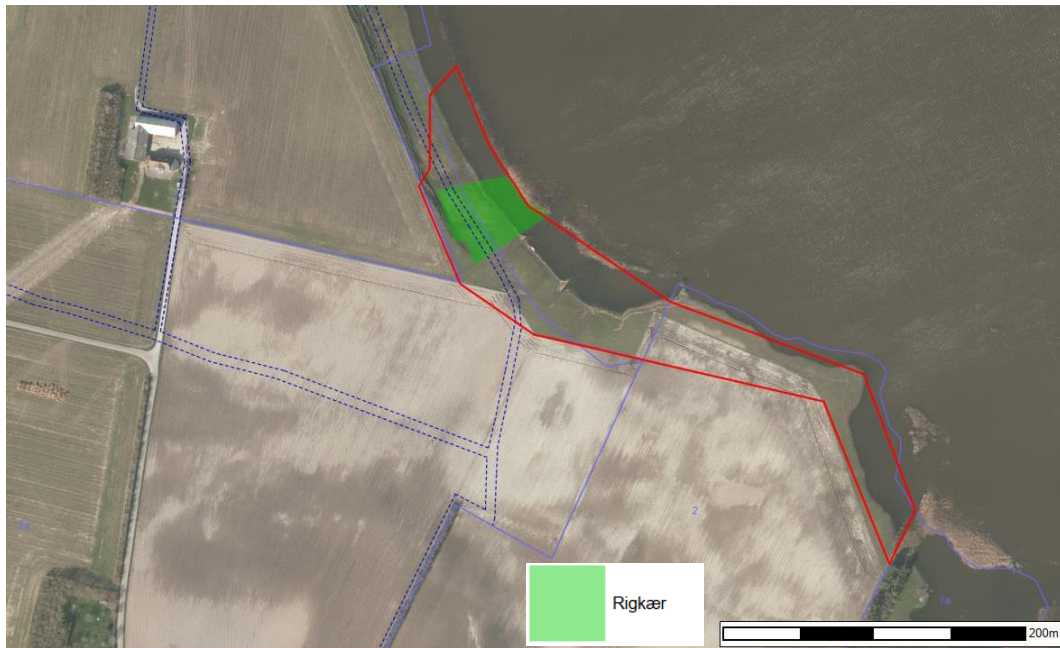
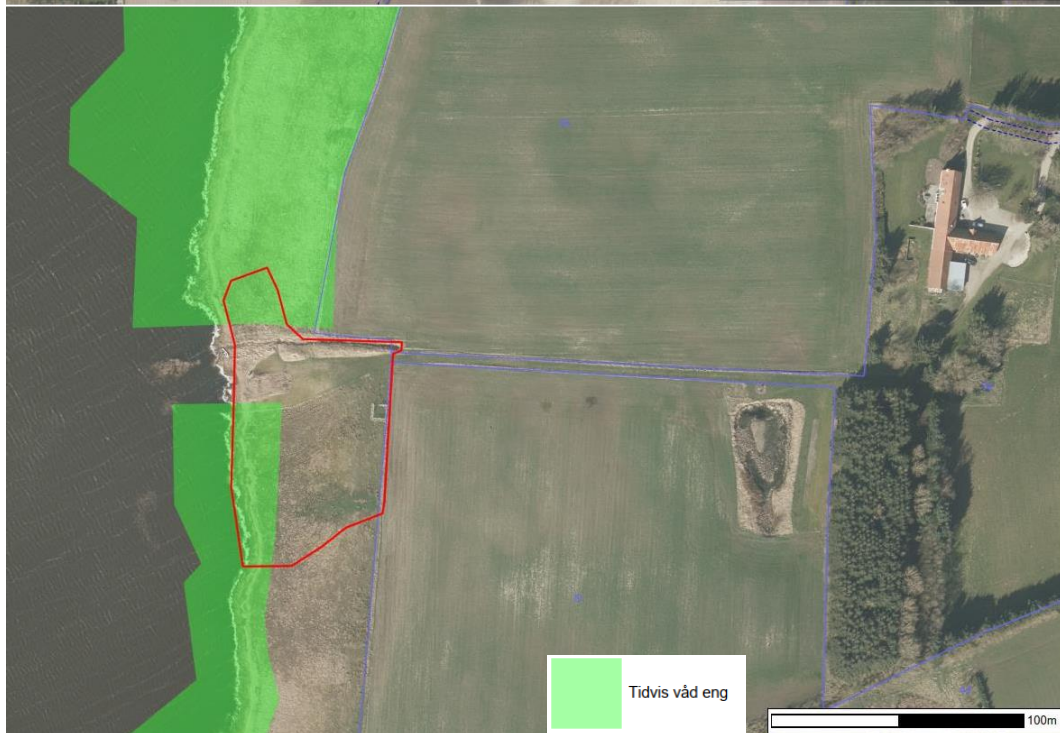
Bilag 5 Habitatkortlægning Rød streg viser projektområdet

De udvalgte projektarealer er udpeget pga. problemer med dårlig hydrologi i to af de grundvandsafhængige naturtyper; rigkær og tidvis våde enge. Projektarealernes naturværdier og afvandingens betydning er blevet beskrevet i den tekniske forundersøgelse, hvor det vurderes, at arterne i rigkær og tidvis våde enge vil få forbedrede vilkår ved at udføre en række tiltag til genskabelse af naturlig hydrologi. Se Bilag 5 for seneste habitatkortlægning.
